Wirbellose Tiere in Fließgewässern des Flachlandes und Gewässerunterhaltung

Prof. Dr. Ulrich Braukmann, Universität Kassel

**DAS ALLER-Projekt
Grundlagen und Wege
der Fließgewässerrevitalisierung
Vortrag in Hankensbüttel
25.09.2015**

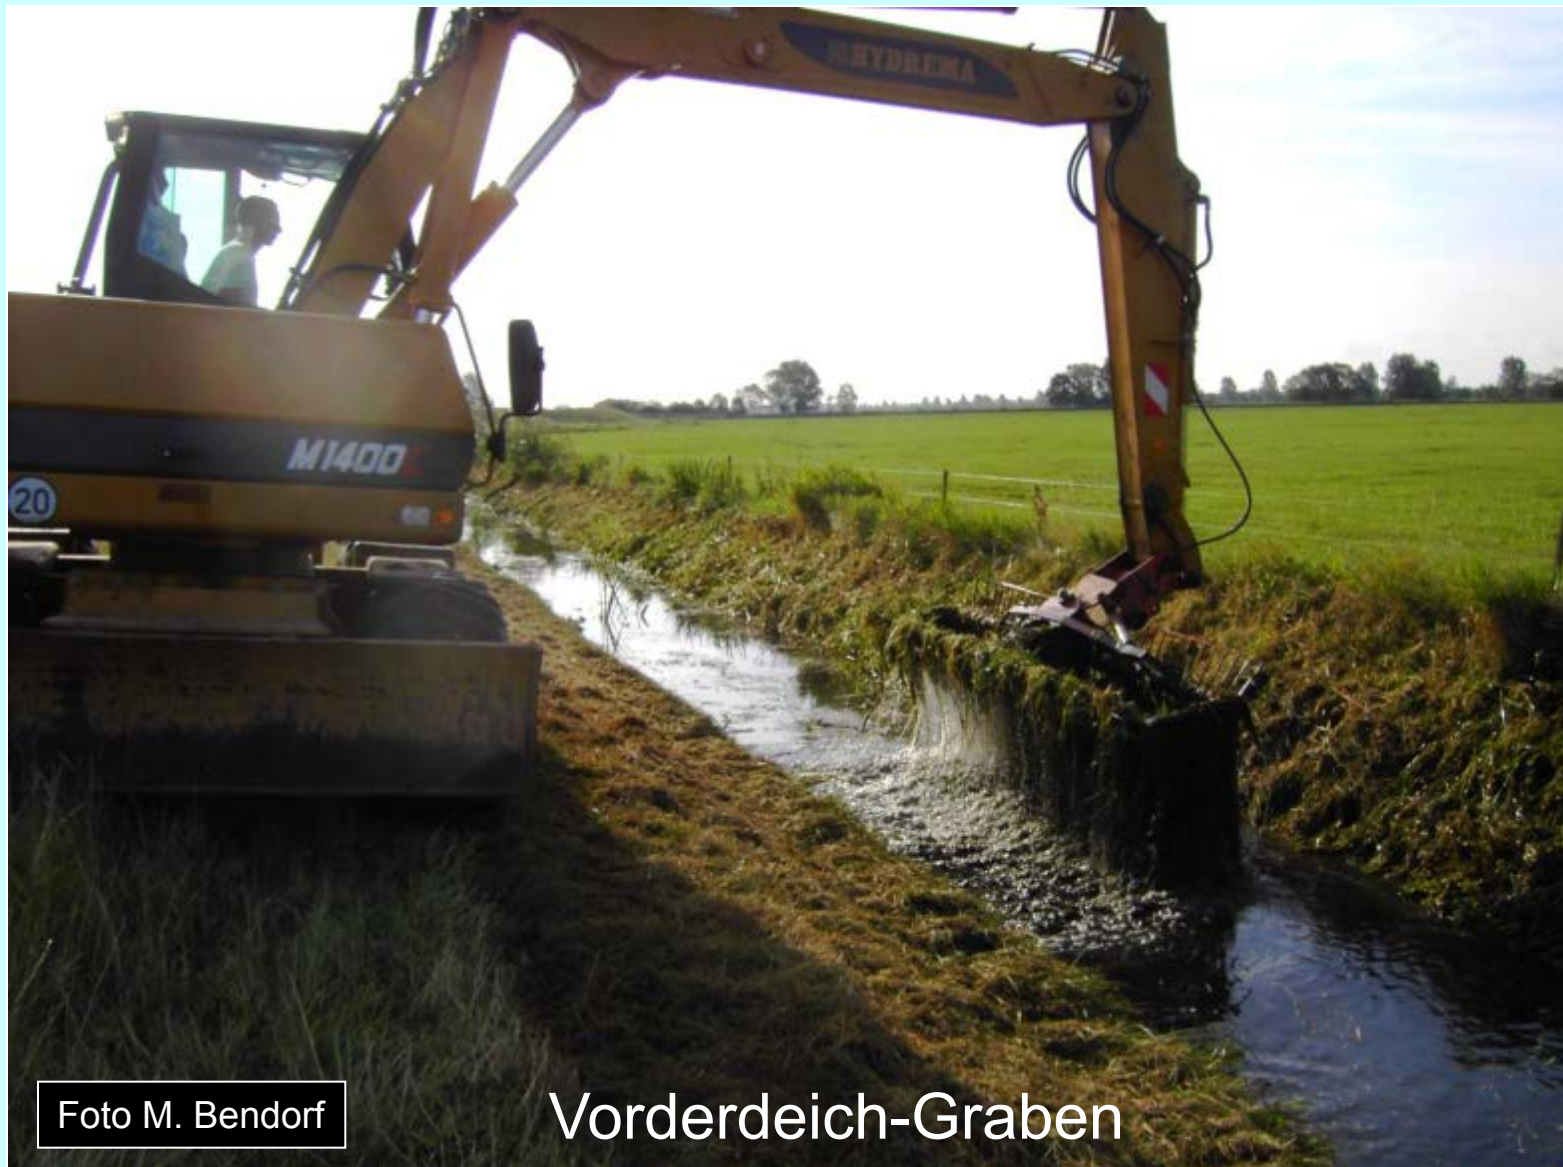
„Krauten“ mit einem Mähkorb in einem Tieflandgewässer

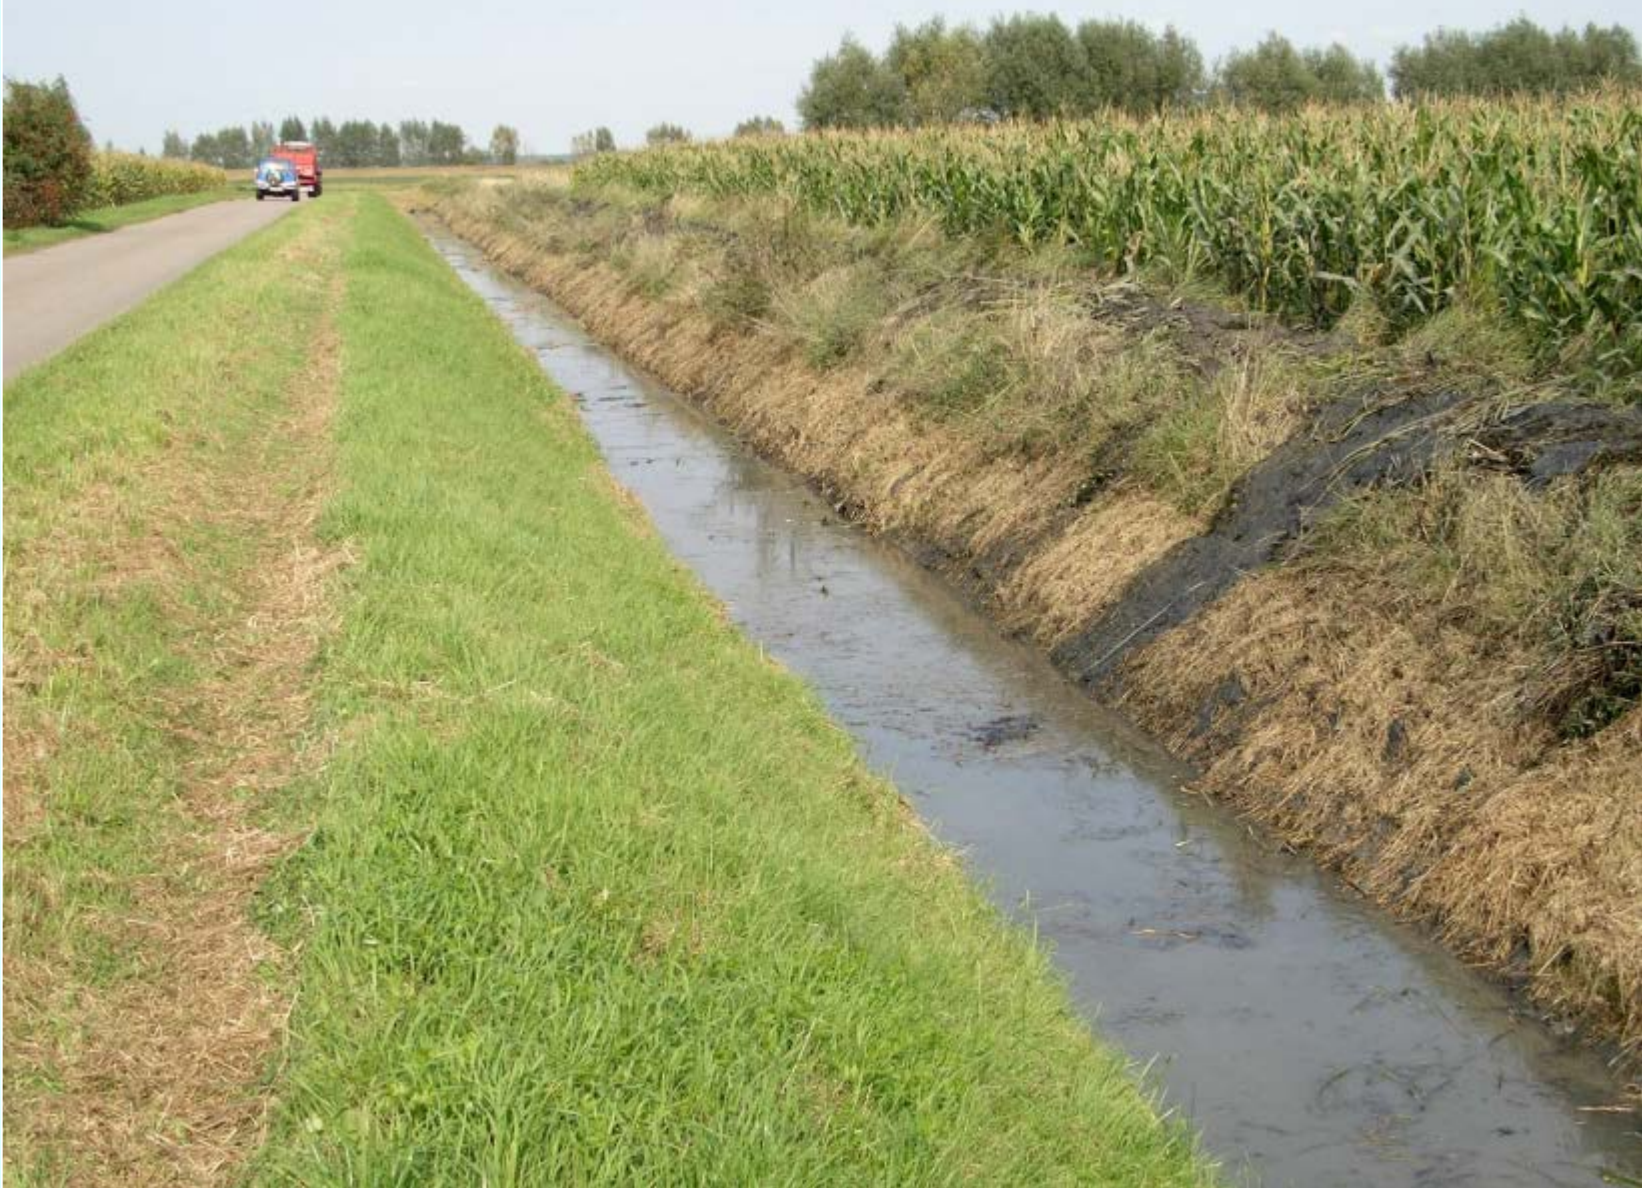
Frisch geräumter Breetzer See-Graben im Gebiet „Lenzer Wische“

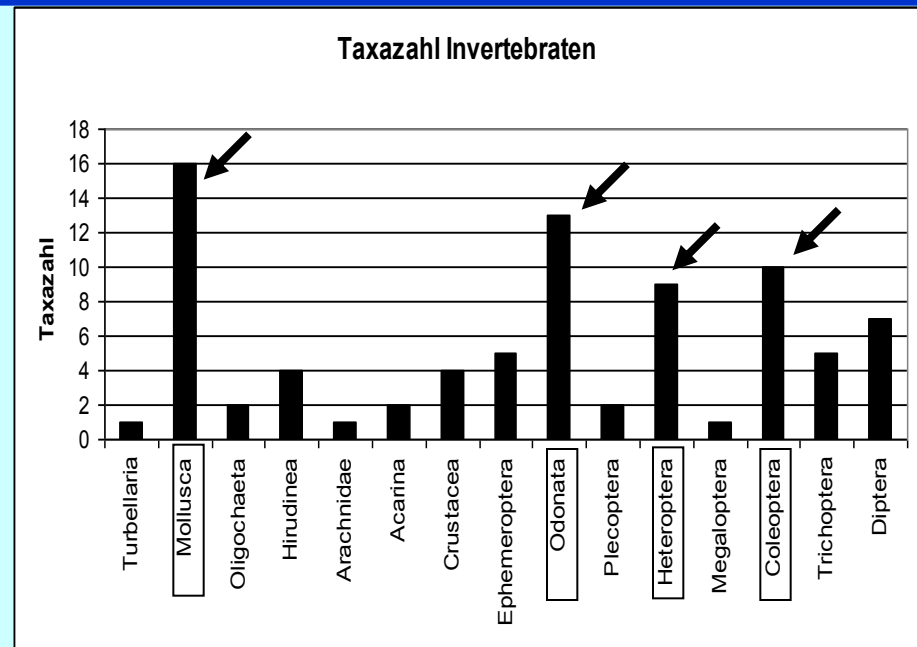
Taxazahl benthischer Invertebraten-Gruppen in 12 Gräben

Methode

20 Meter lange Abschnitte, 20 Kescherzüge von jeweils 1 m

Länge, Kescherfläche 0,1 m², das entspricht einer Gesamtfläche von 2 m²

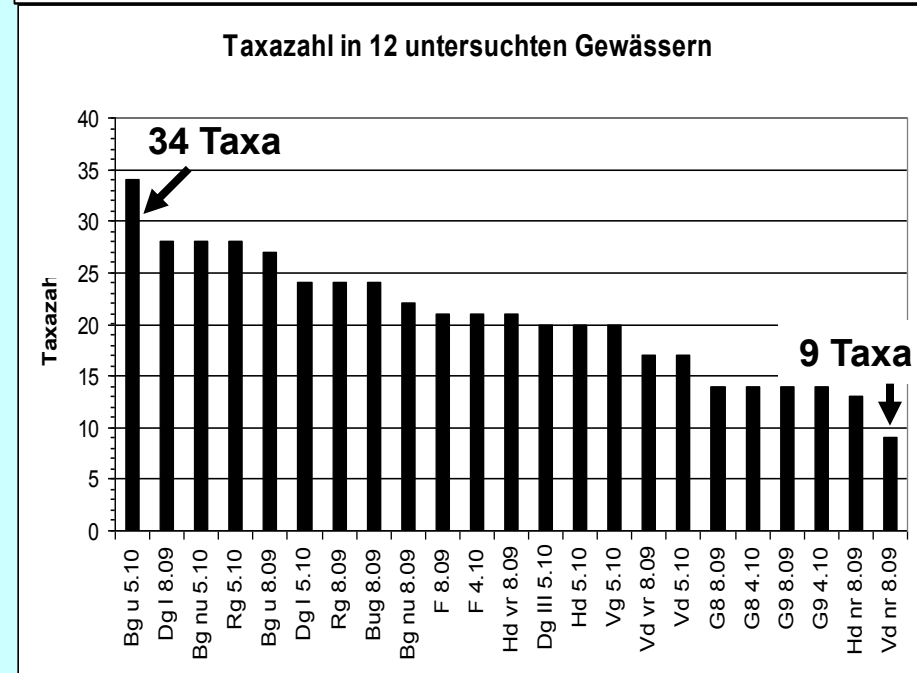
Taxazahl in den 12 untersuchten Gräben

- 34 Taxa in Nr. 2, Bekgraben, unterhalten, vor Räumung
- 9 Taxa in Nr. 9, „Vorderdeich“, nach Räumung

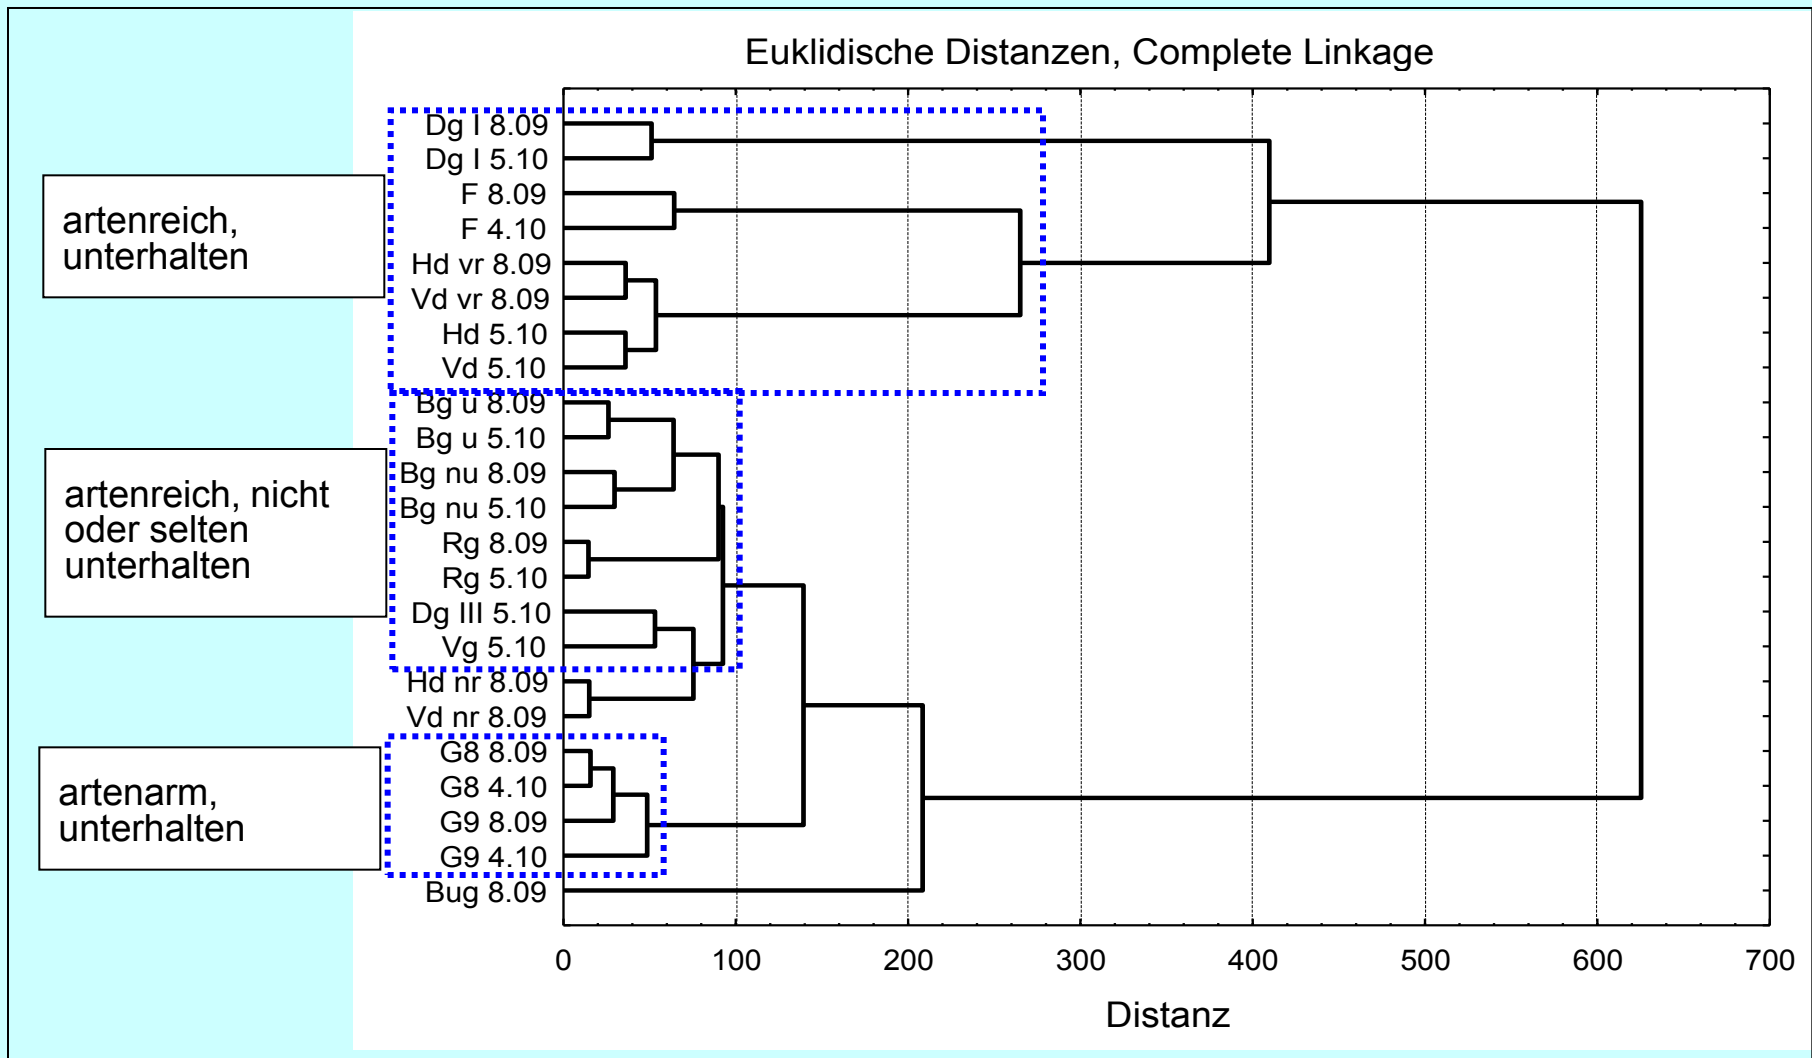
Dendrogramm der zoözönotischen Ähnlichkeit aller Untersuchungsgewässer auf der Basis aller vorhandenen Taxa benthischer Invertebraten, Fische und Amphibien

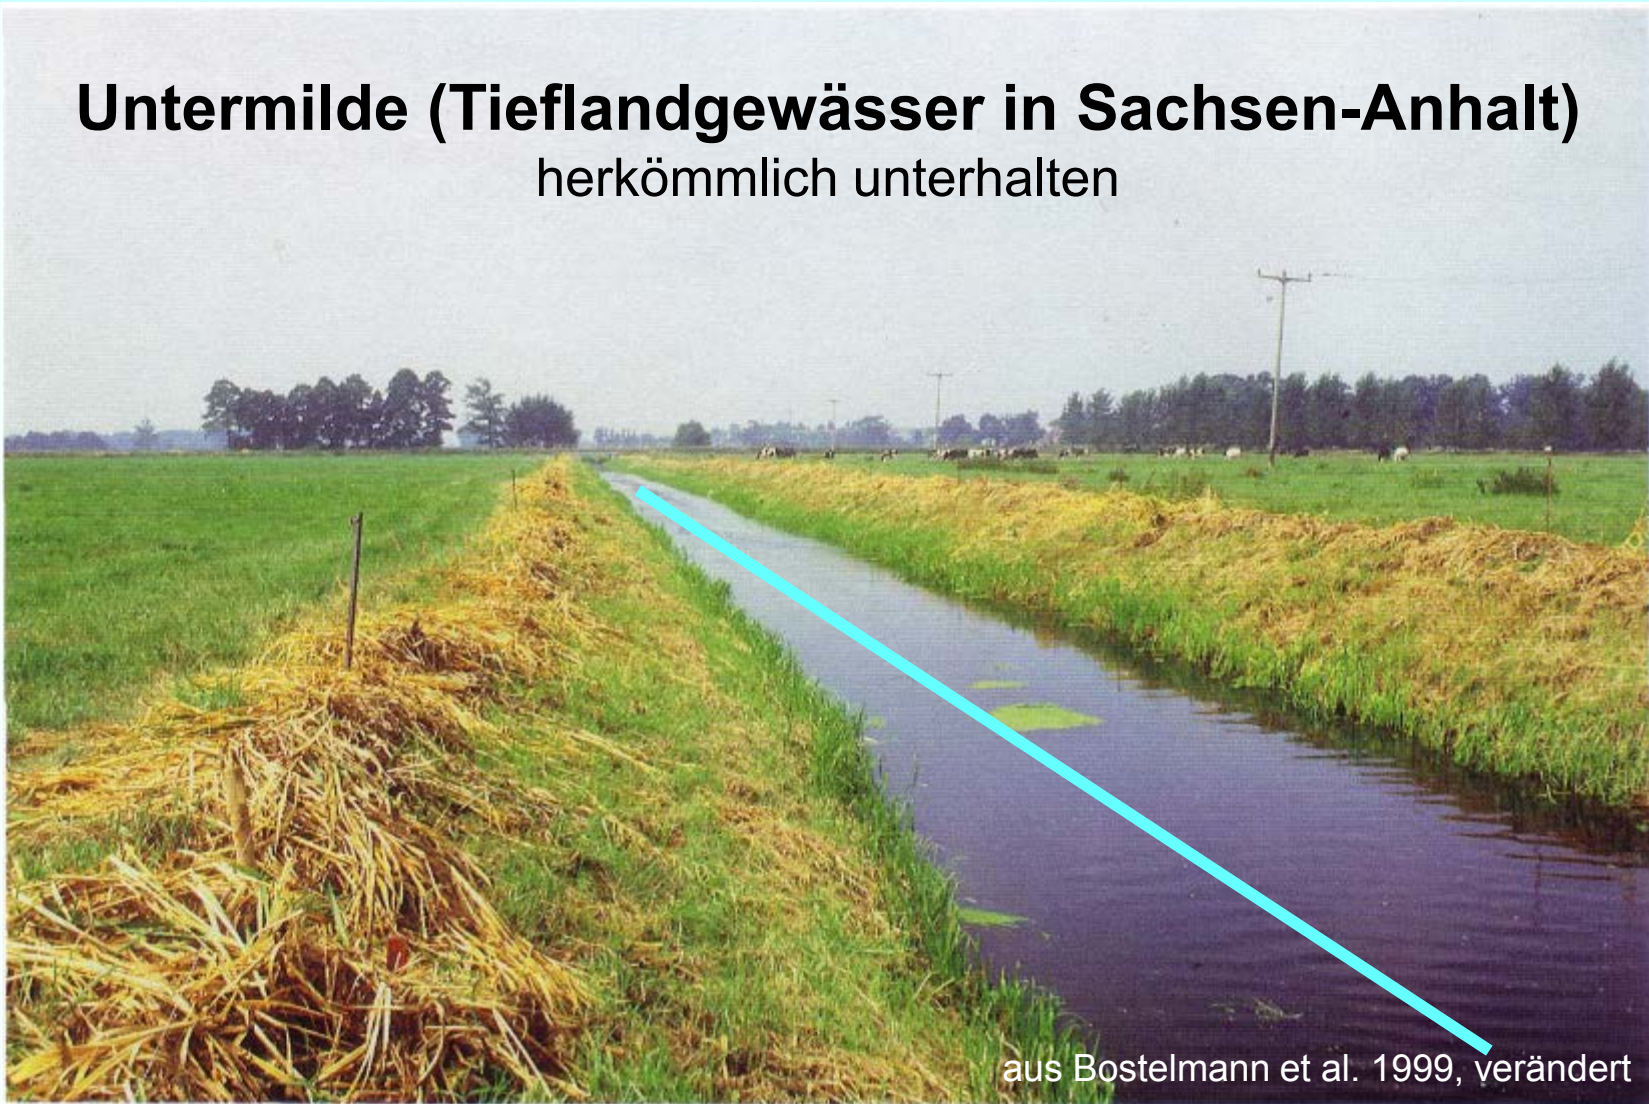
Untermilde (Tieflandgewässer in Sachsen-Anhalt) herkömmlich unterhalten

Untermilde. Herkömmlich unterhaltener Abschnitt kurz nach der Unterhaltung.
Das Räumgut des Mähkorbes bleibt auf der Böschung zurück (September 1996).

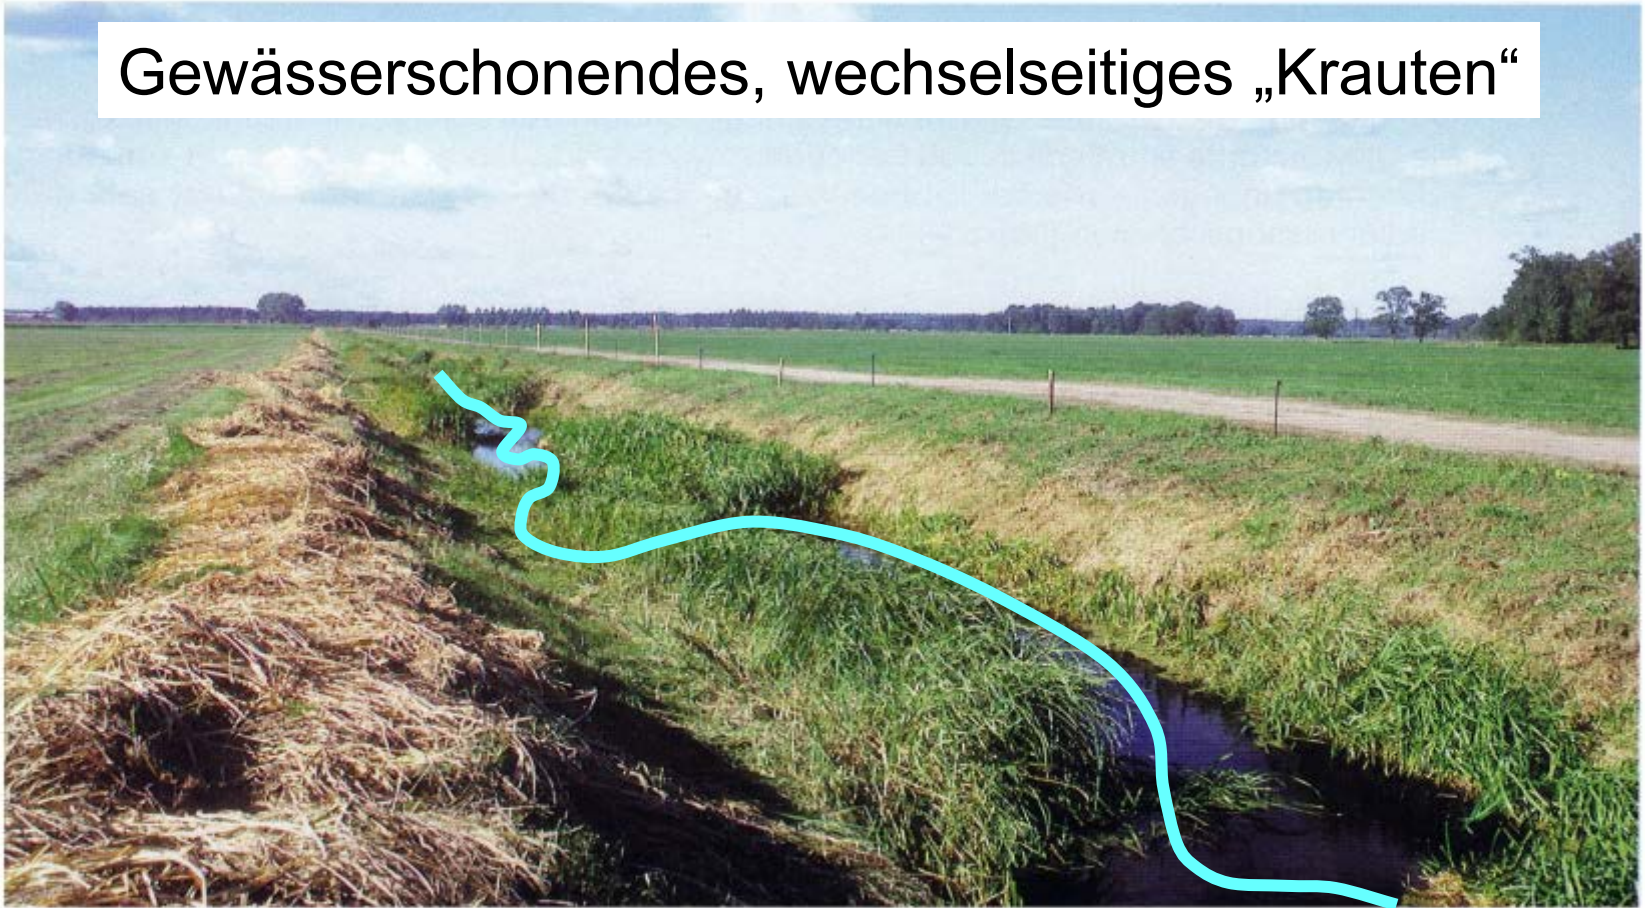
Gewässerschonendes, wechselseitiges „Krauten“

Untermilde. Wechselseitig gekrauteter Abschnitt kurz nach der Unterhaltung.

Das Bild zeigt die wechselseitig geschonten Röhrichtbestände. Wie beim herkömmlich unterhaltenen Abschnitt bleibt auch hier das Räumgut auf der Böschungsschulter zurück und reichert sie beim Verrotten mit Nährstoffen an. Auf der oberen rechten Böschung stehen die Markierungspfähle für das wechselseitige Krauten in 15m-Abständen (September 1996).

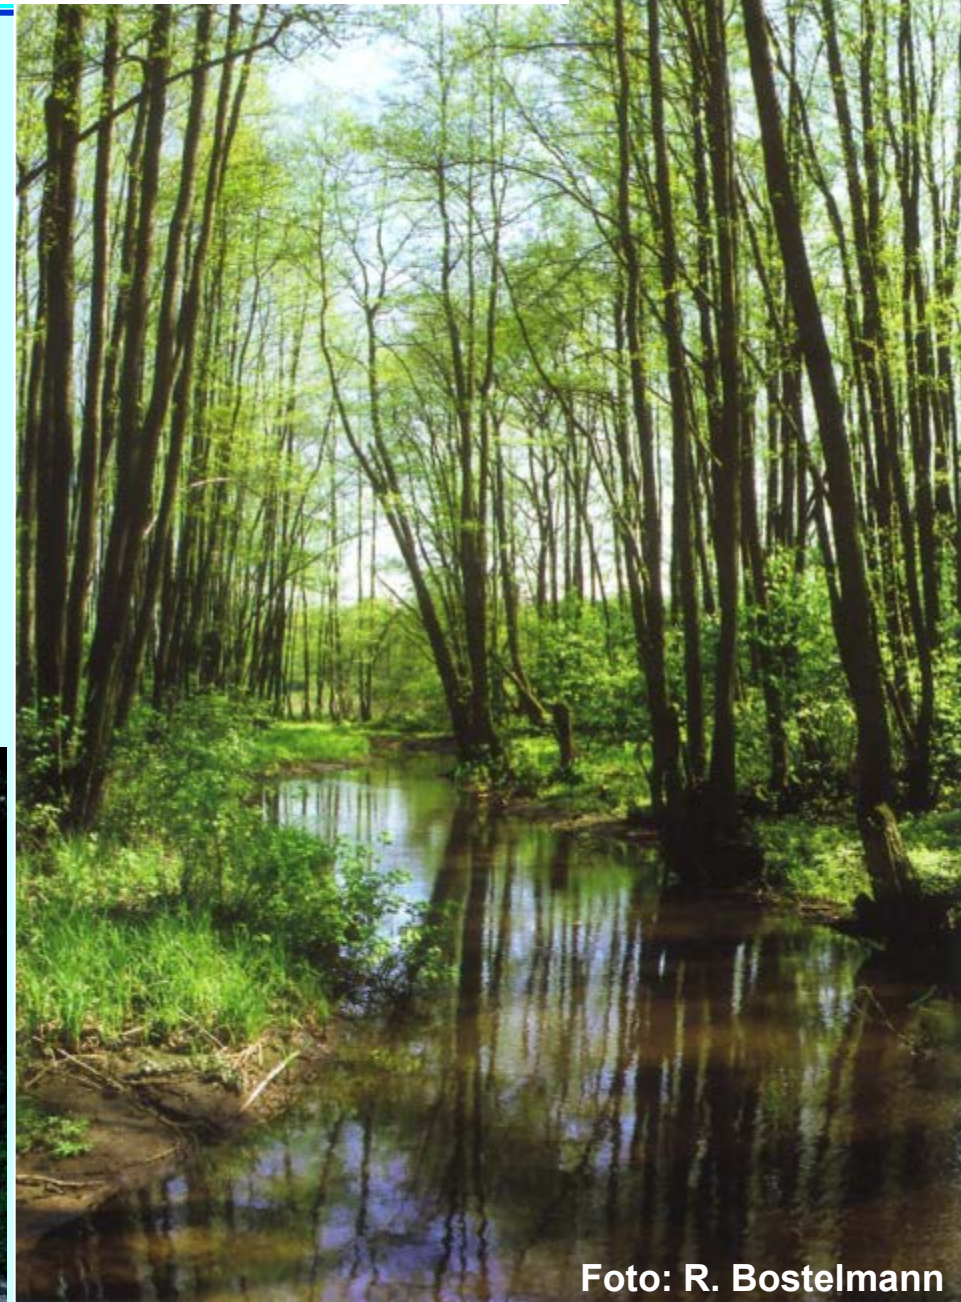
Rechts: Dumme bei Bergen
weitgehend beschattet
und daher nahezu ohne
Wasserpflanzen

Links:
Bedeutung der
Beschattung
für das Makro-
phytenwachs-
tum in Flach-
landbächen

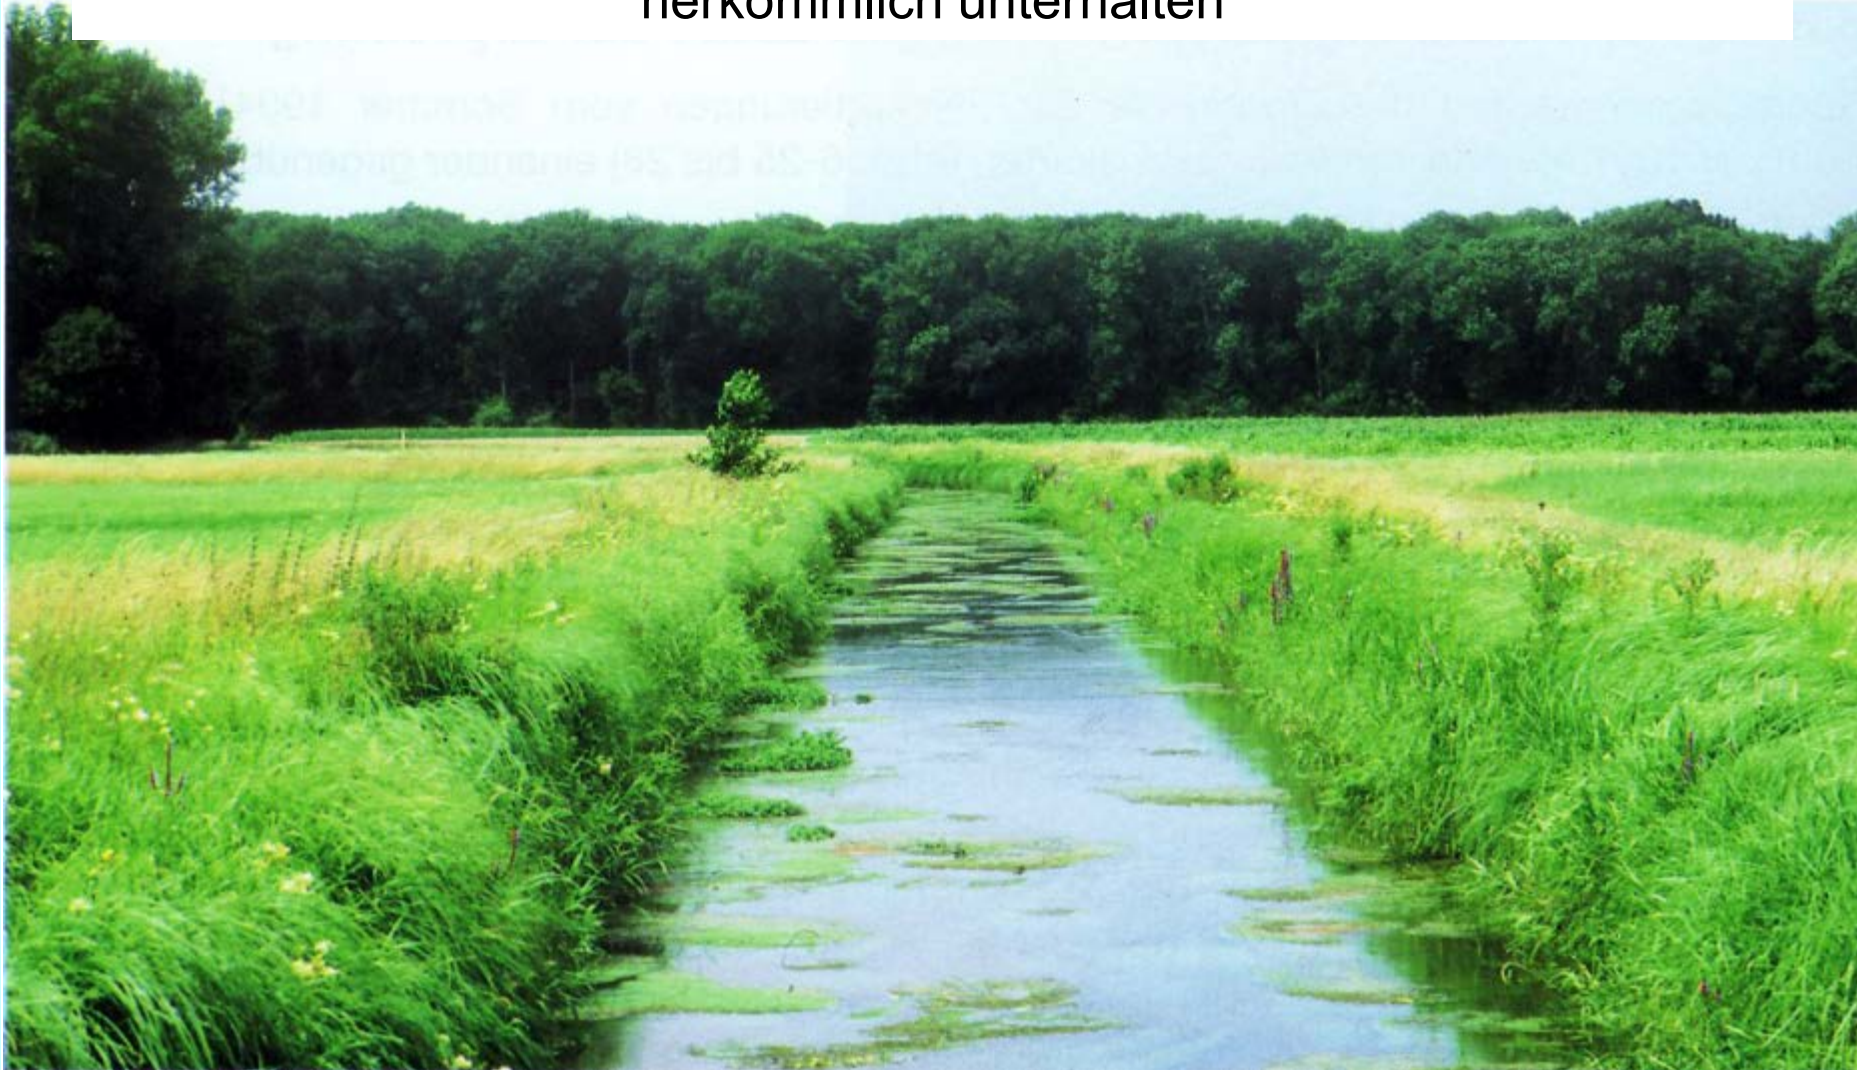
Scheidgraben (Oberrheinebene Baden-Württemberg) herkömmlich unterhalten

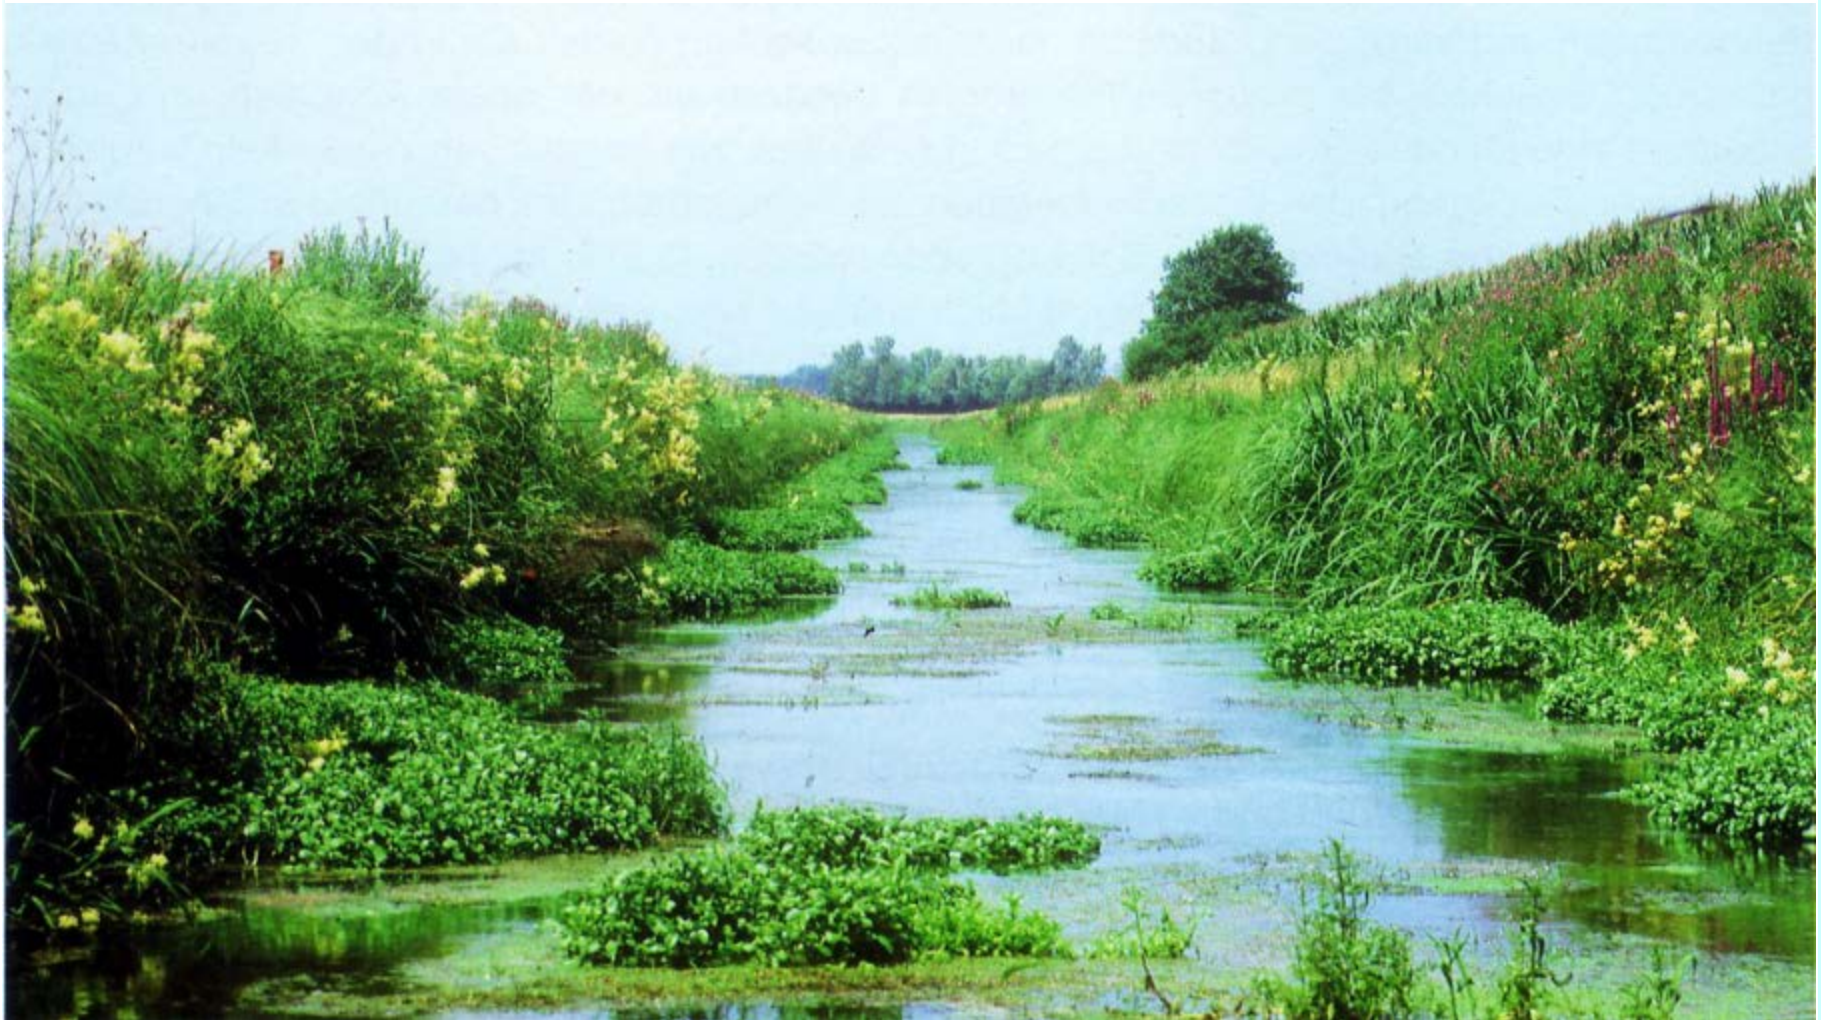
Scheidgraben

modifiziert unterhalten, nur „Mittelgasse“ „gekrautet“, Uferbereich geschont
