10 Jahre WRRL

- **Beispiele aus reduzierter Unterhaltung
und Gewässerbaumaßnahmen
aus dem Einzugsgebiet der Leine**

Vortrag in Hankensbüttel (Otterzentrum) am 12.09.2014
„Gewässer- und Auenschutz im Konflikt zwischen Naturschutz und Nutzung“

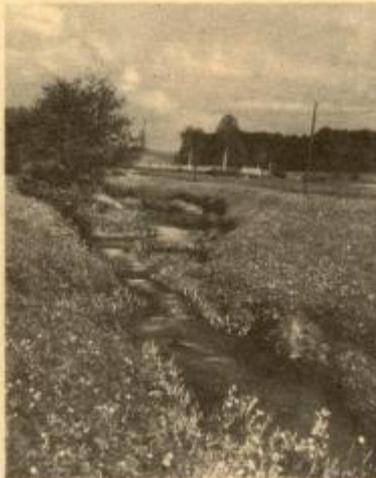
nicht so...

Nachteile: Die Sträucher in der Böschung haben bei Hochwasser den Abflußquerschnitt eingengt und Schäden am anderen Ufer verursacht.

Bäume und Sträucher im Wasserlauf behindern den Hochwasserabfluß:

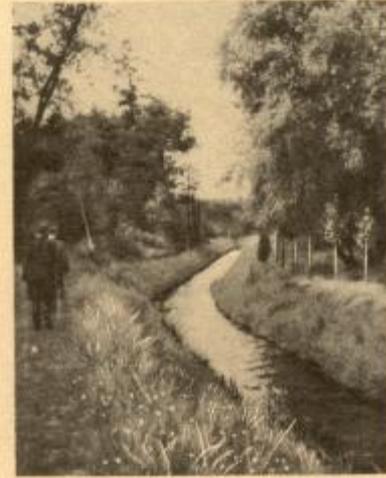
... sondern so

Vorteile: Der Querschnitt des Wasserlaufes ist durch Anpflanzungen nicht eingengt. Das Hochwasser erfährt keine Ablenkungen und wird die Böschungen nicht ausspülen.

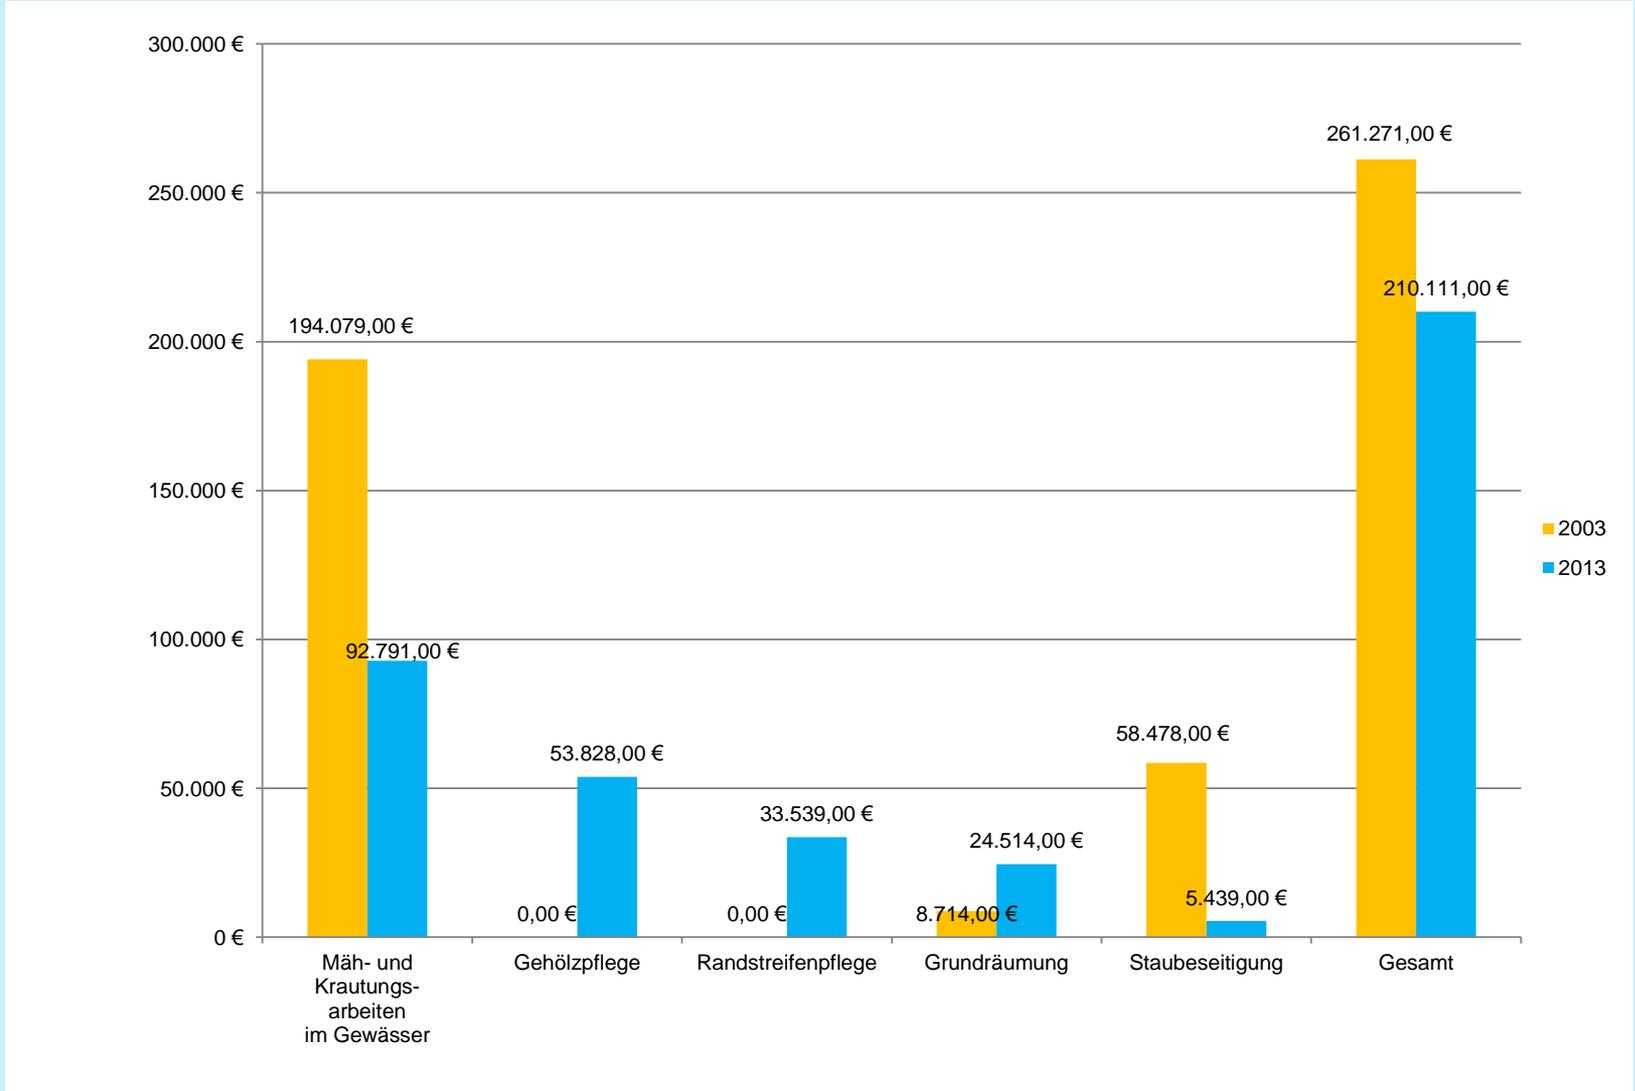
Gewässer- und Landschaftspflege – Kostenentwicklung 2003 - 2013

2003 = 261.271,00 €

2013 = 210.111,00 €

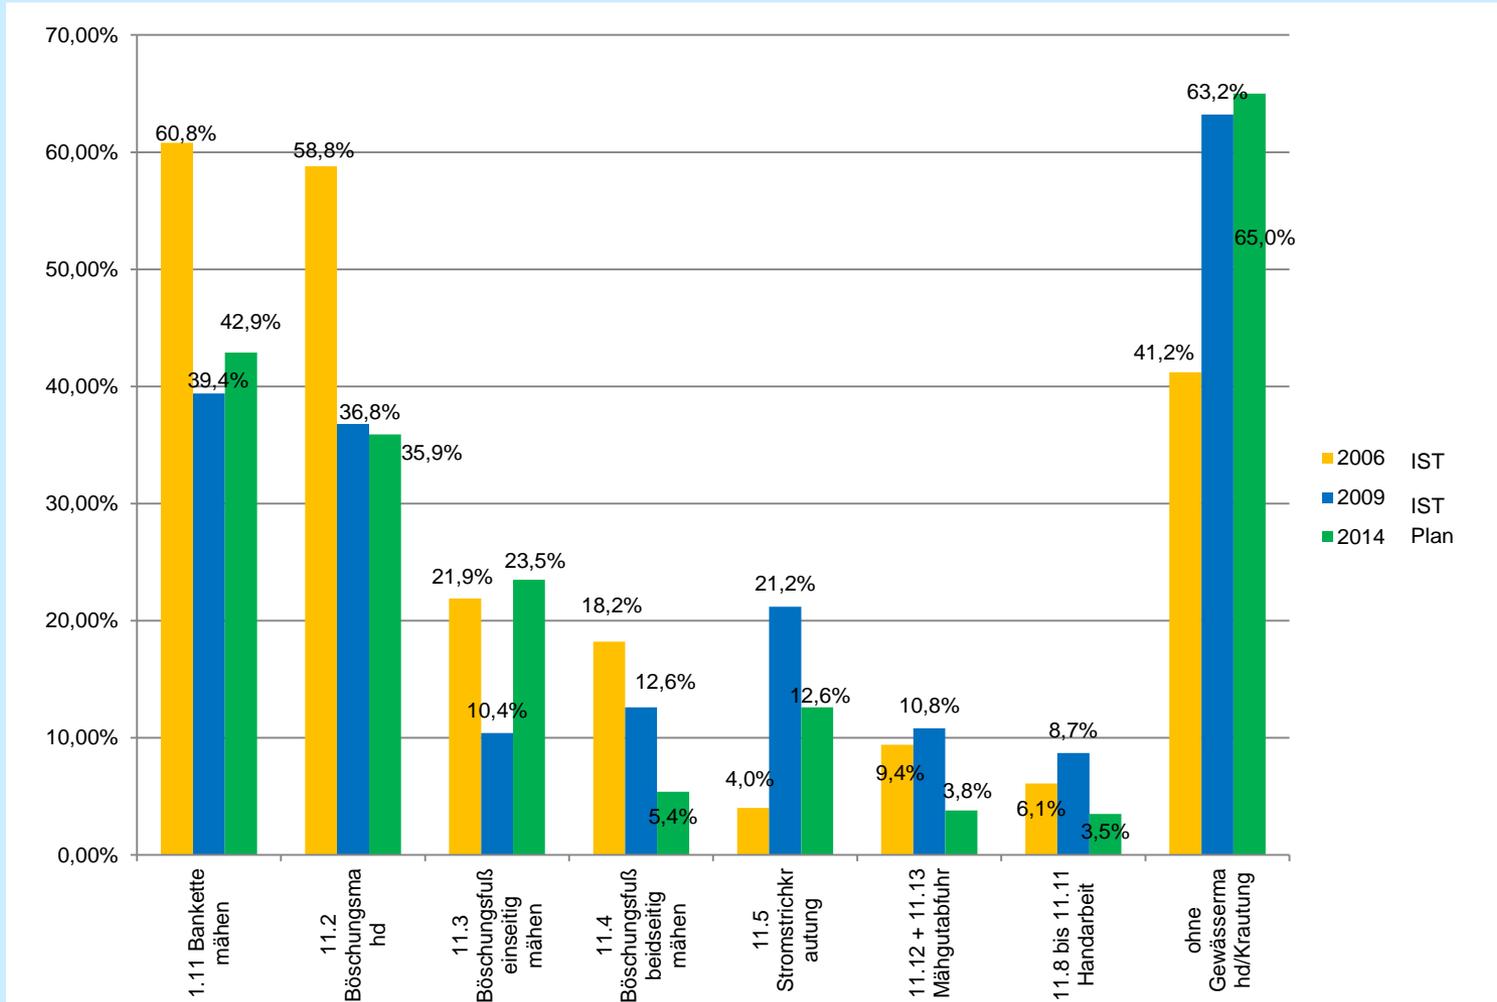
Veränderungen der Mäharbeiten 2006 – 2009 - 2014

Angaben in % bezogen auf die Gewässernetzlänge

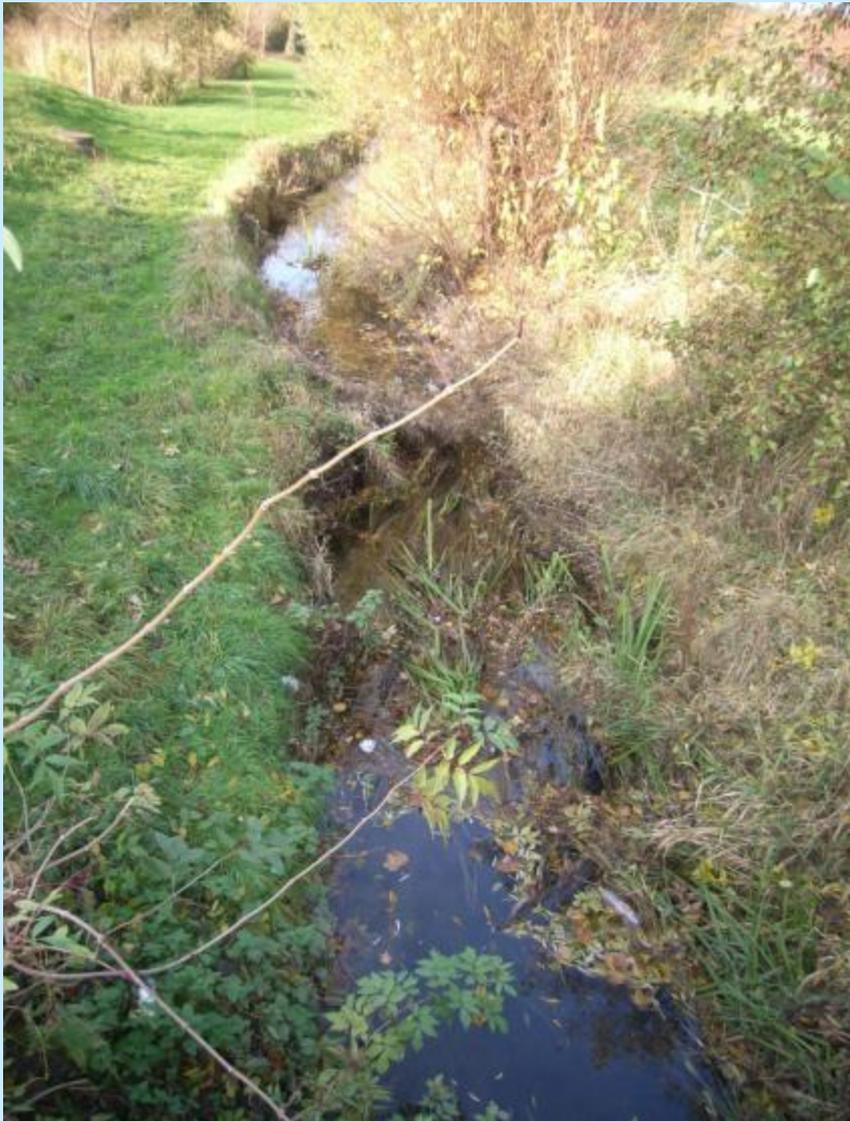
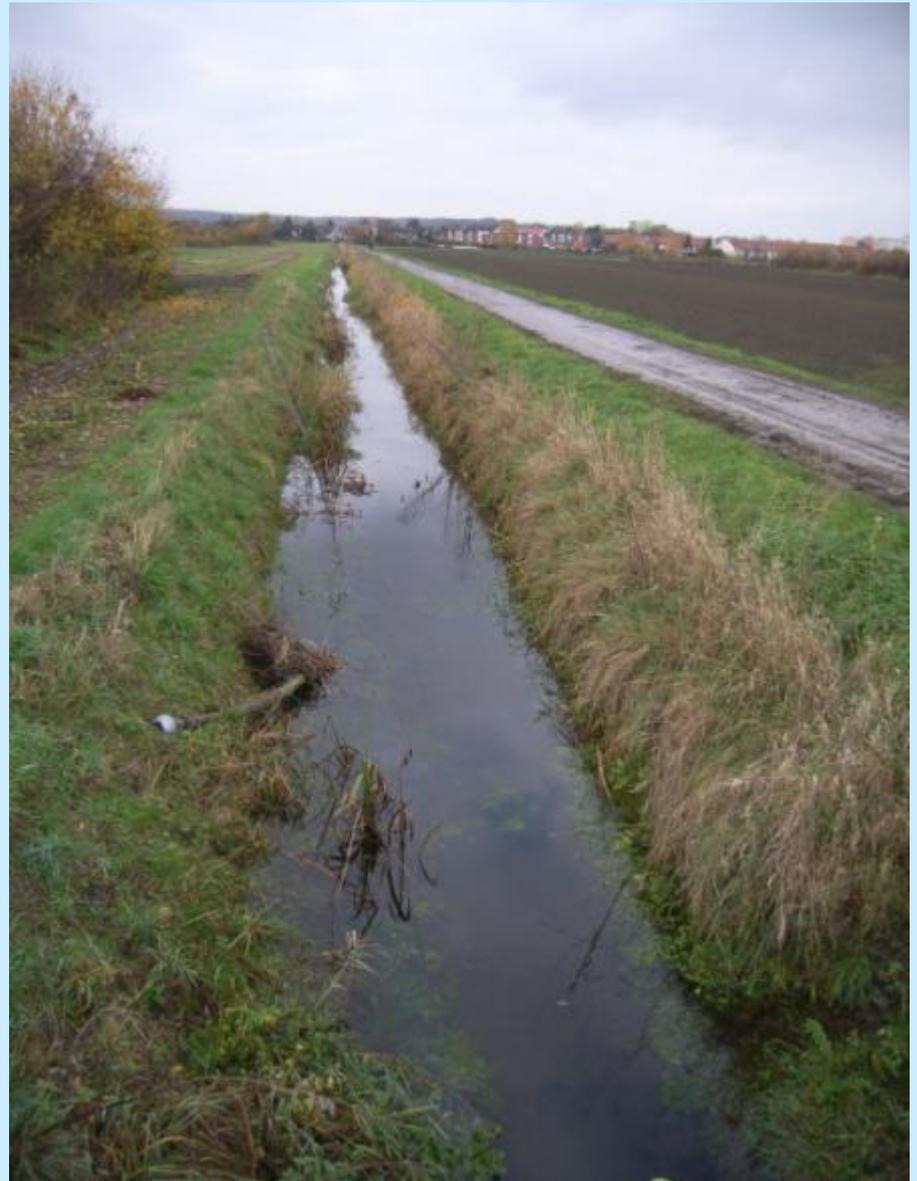
Wettberger Bach – halbseitige Krautung
von Sohle und Böschungsfuß

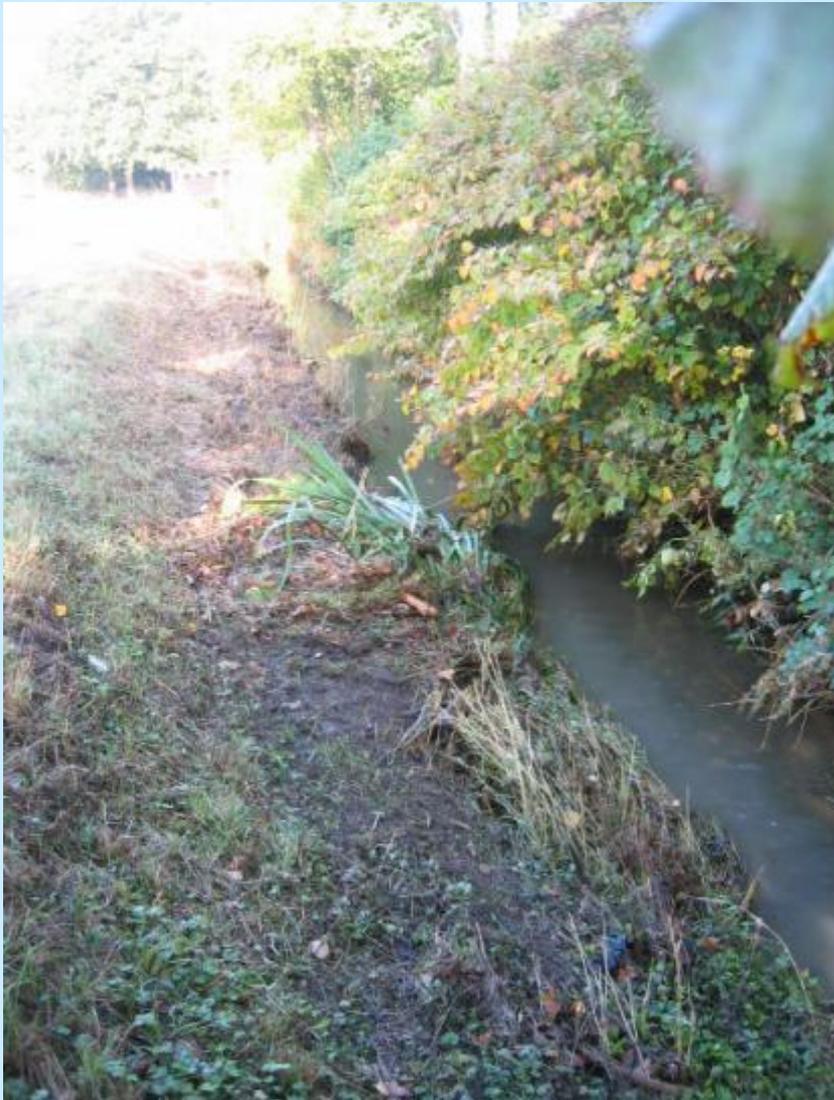
Hüpeder Bach in der Ortslage Pattensen –
Keine Mäharbeiten

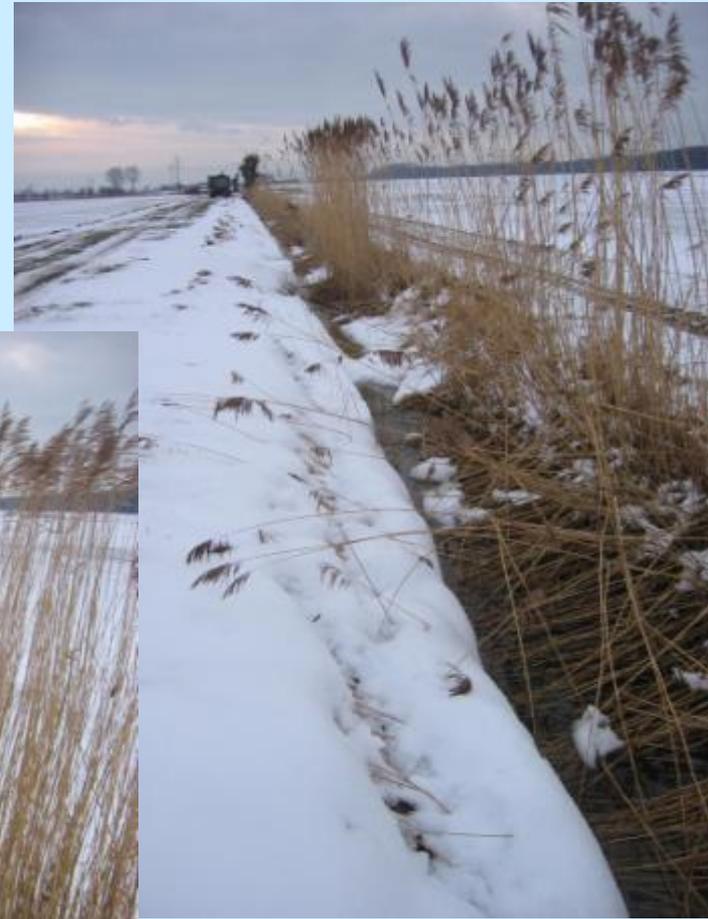
Halbseitige Mahd bei
100 %igem Röhrichtbestand

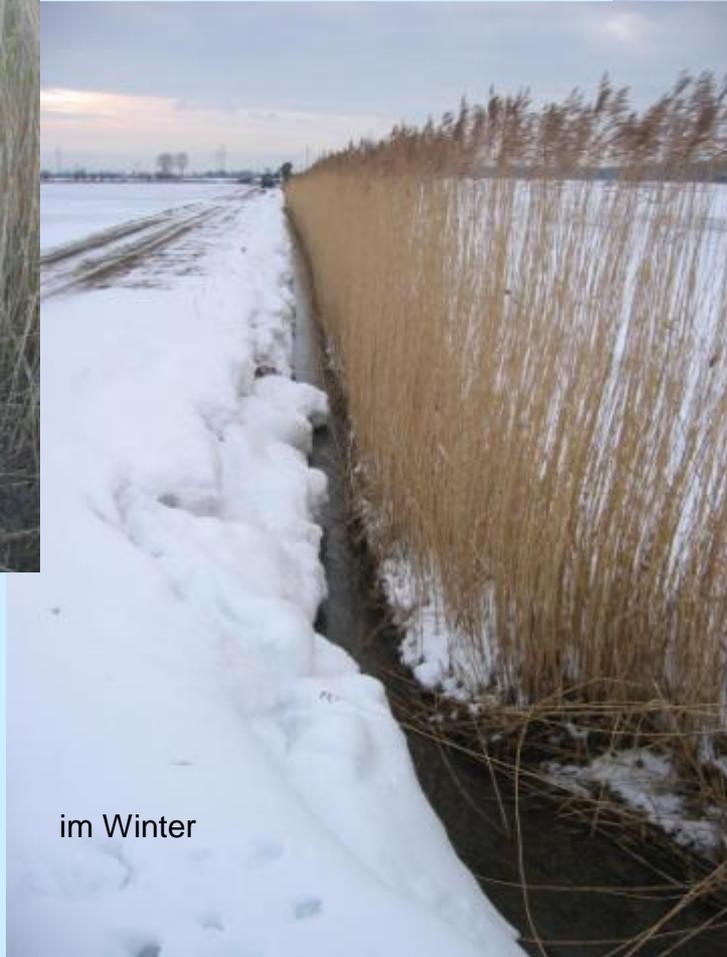
falsche Seite – Ostwind
drückt Röhricht ins Gewässer

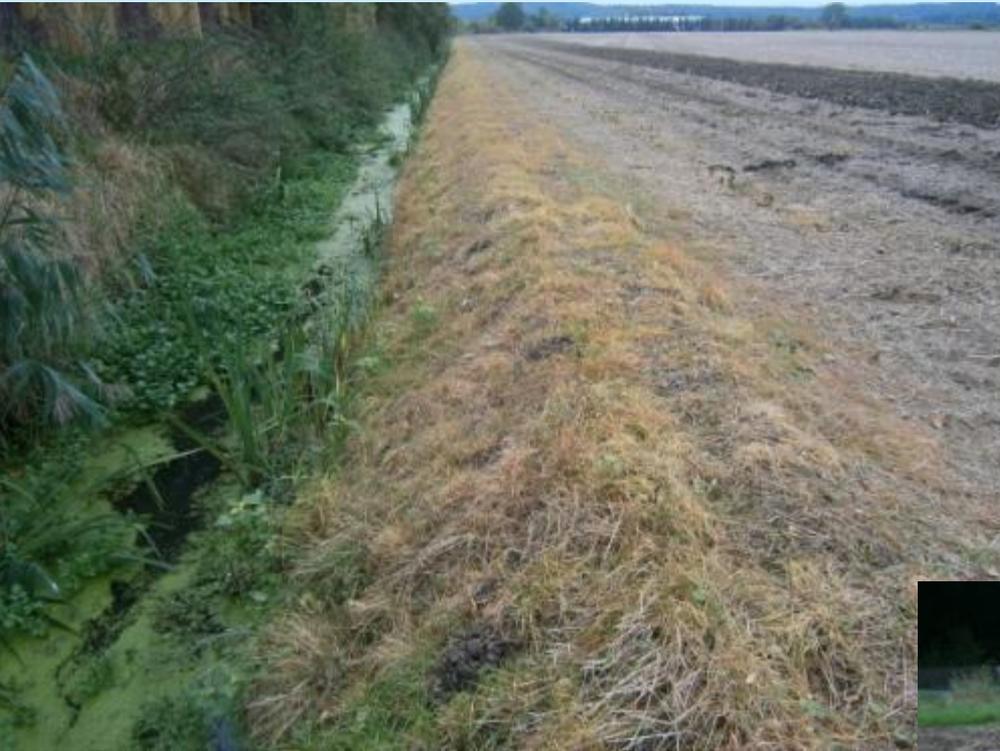
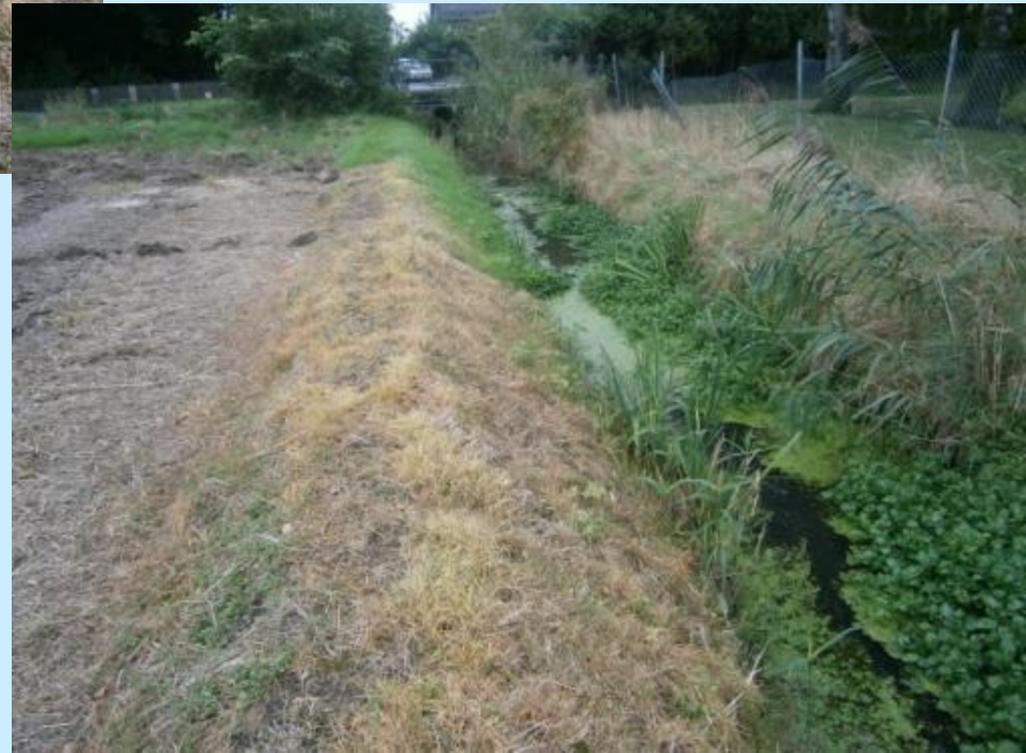
**5.41 und 5.42 – Böschungsmahd und
Sohlentschlammung
mit dem Greifer**

Hirtenbach, 2.05, 21.09.2013 (20130921/P9210025)

Hirtenbach, 2.05, 21.09.2013 (20130921/P9210026)

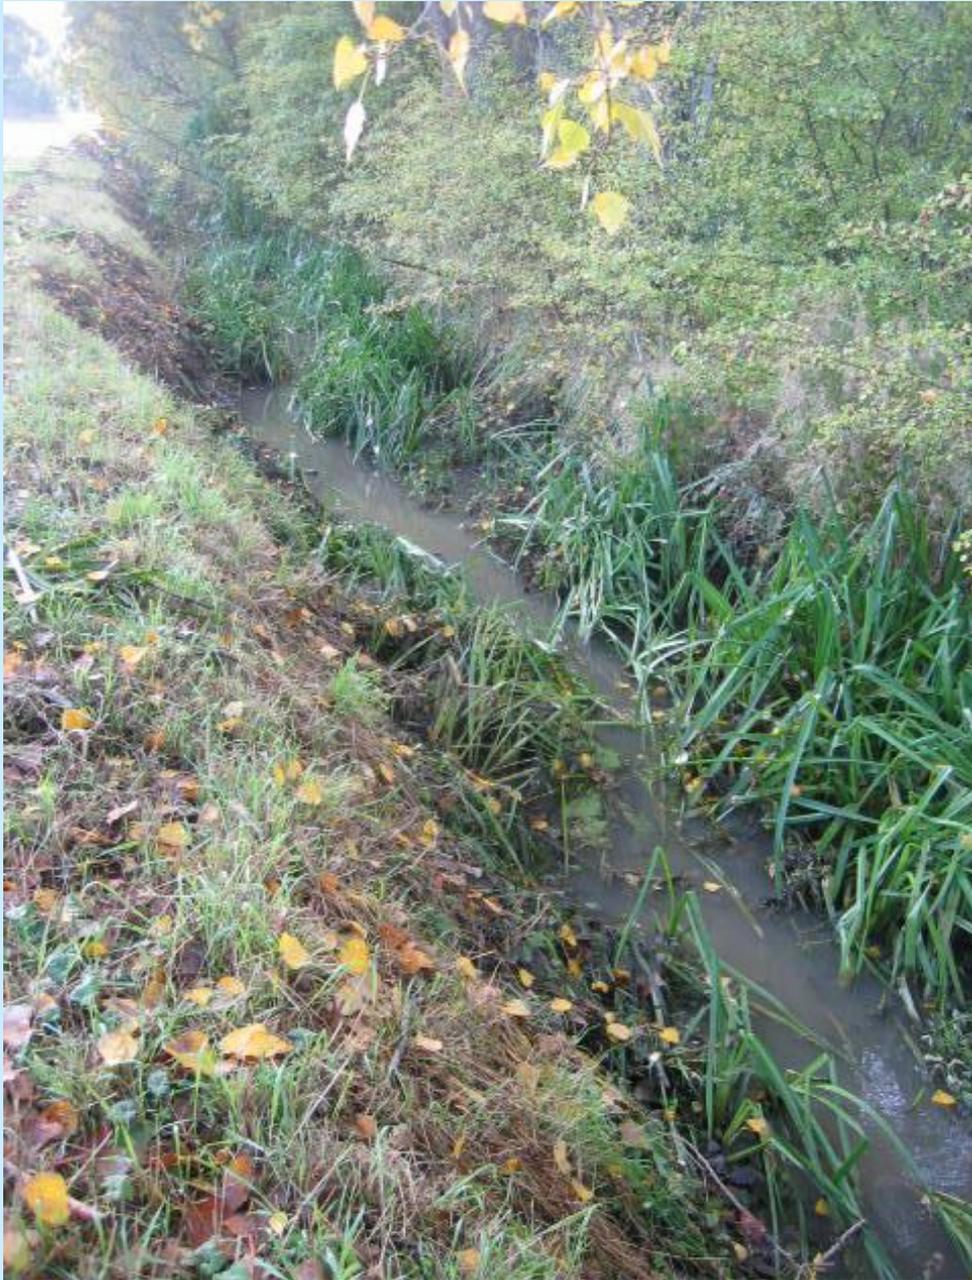
5.51
Heiseder Entwässerungsgraben, 1.04,
halbseitige Mahd rechts und Stromstrichkrautung
mit dem Mähkorb 09.10.2009
20091009/IMG_0023

Besonderheit:
„sehr schmales Gewässer“ mit wenig Gefälle

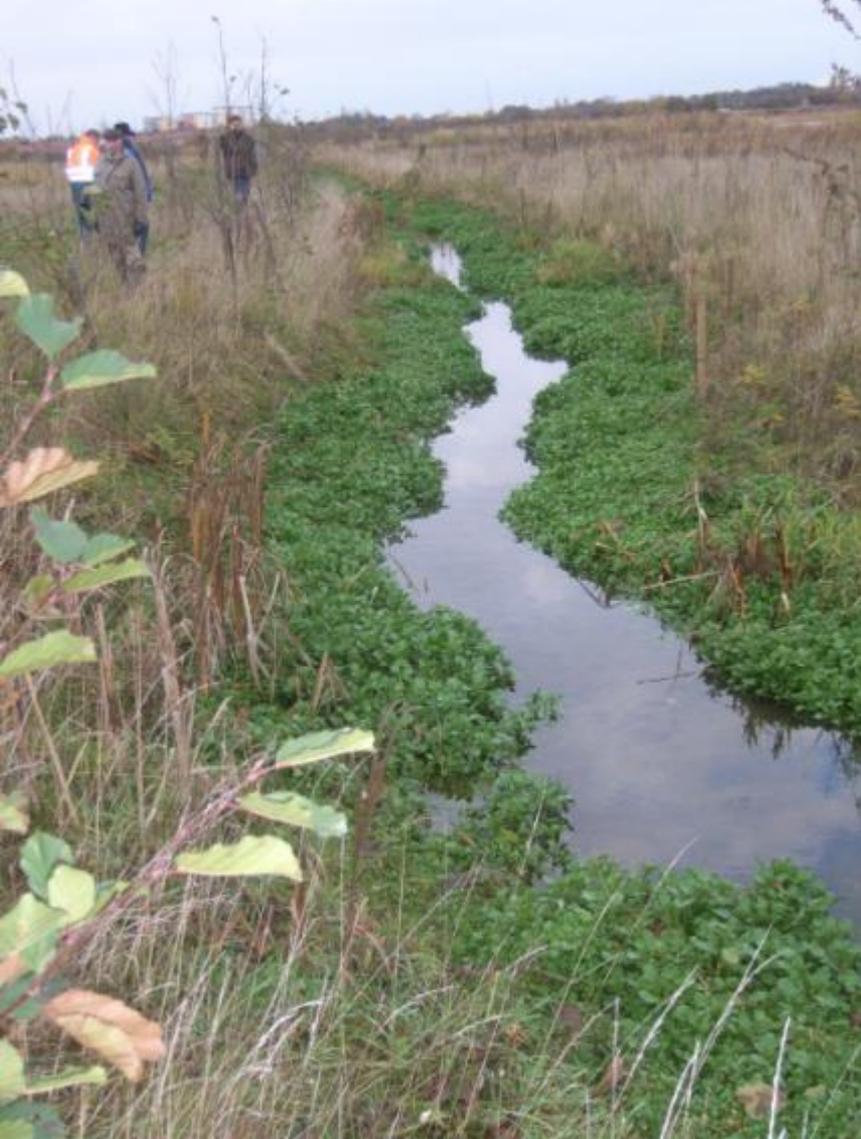
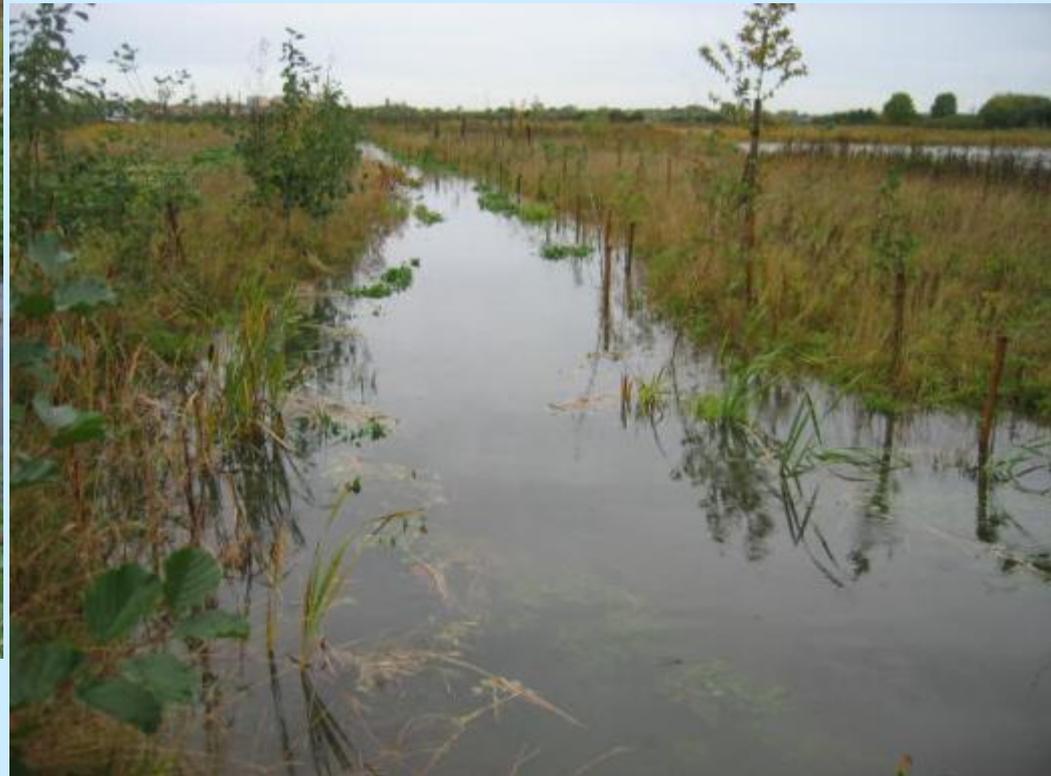
Hirtenbach – Station 2 + 600,
bergauf, Stromstrichkrautung bei HQ₅ am 08.10.2009

Hirtenbach – RRB 217 Stromstrichkrautung
mit dem Mähkorb

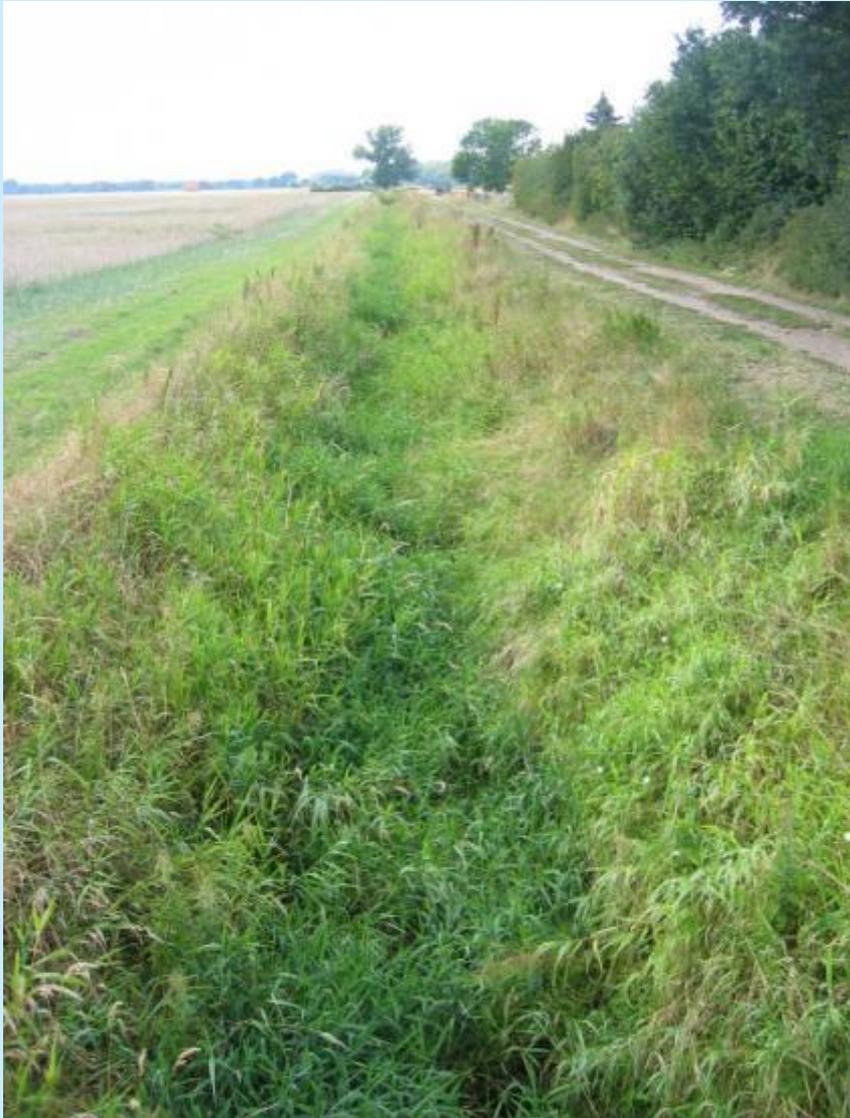
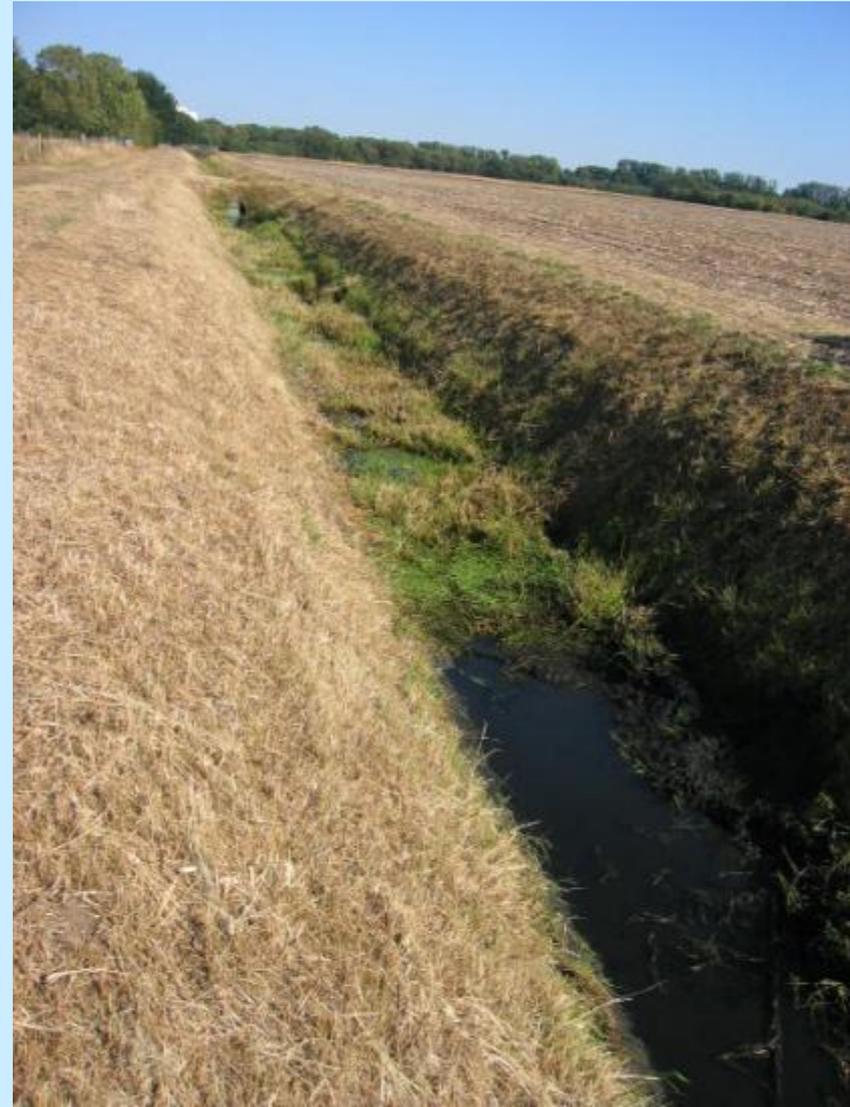
5.54 – Entschlammungen der Sohlen Neue Technik seit 2005

Garbsener Maschgraben 2009
Nach der Mahd der Böschungen und Bankette
20090824/IMG_0014

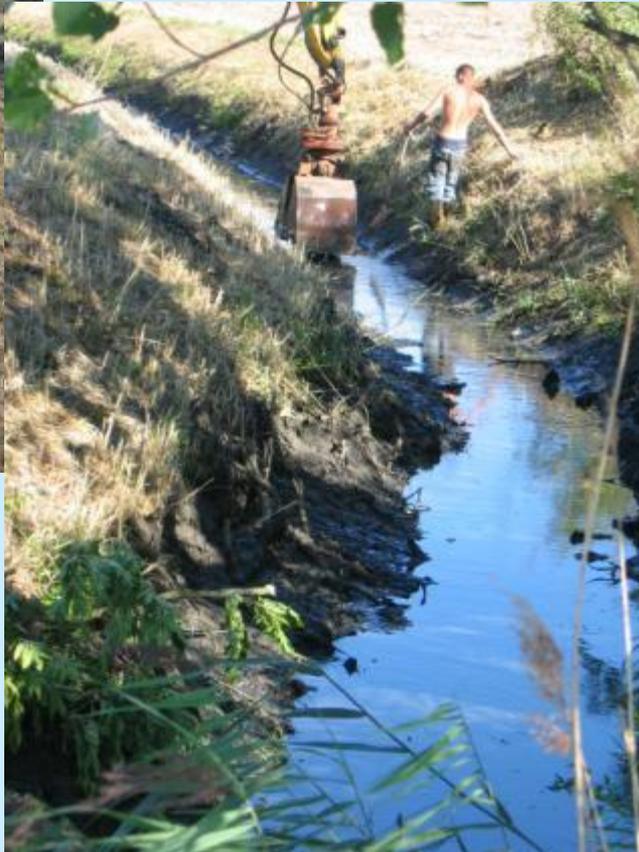
Garbsener Maschgraben
Abschnittsweise Trockenlegung durch
Umpumpen des Wassers

Besser so!
Entschlammung mit dem Greifer
Böschungsfüße bleiben unbeschädigt
Keine Wunden

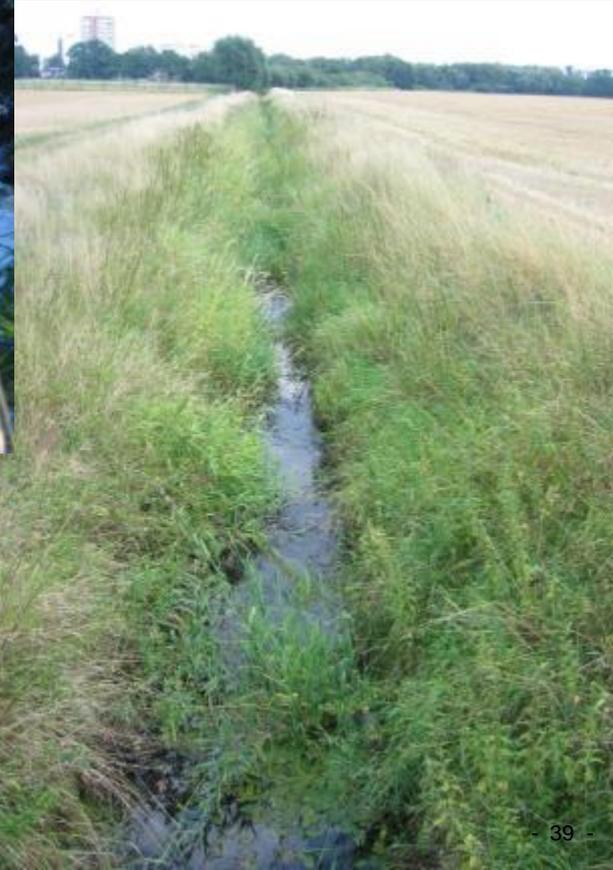
2009 – Ausgeführte Entschlammung
in 2008
Zustand im Böschungfußbereich
optimal

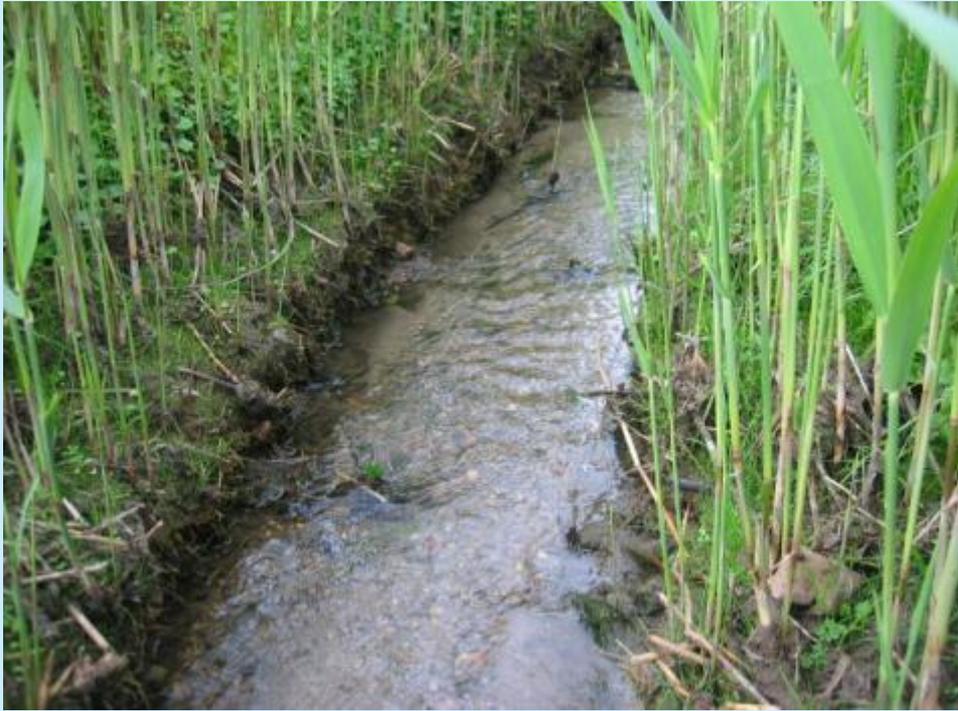
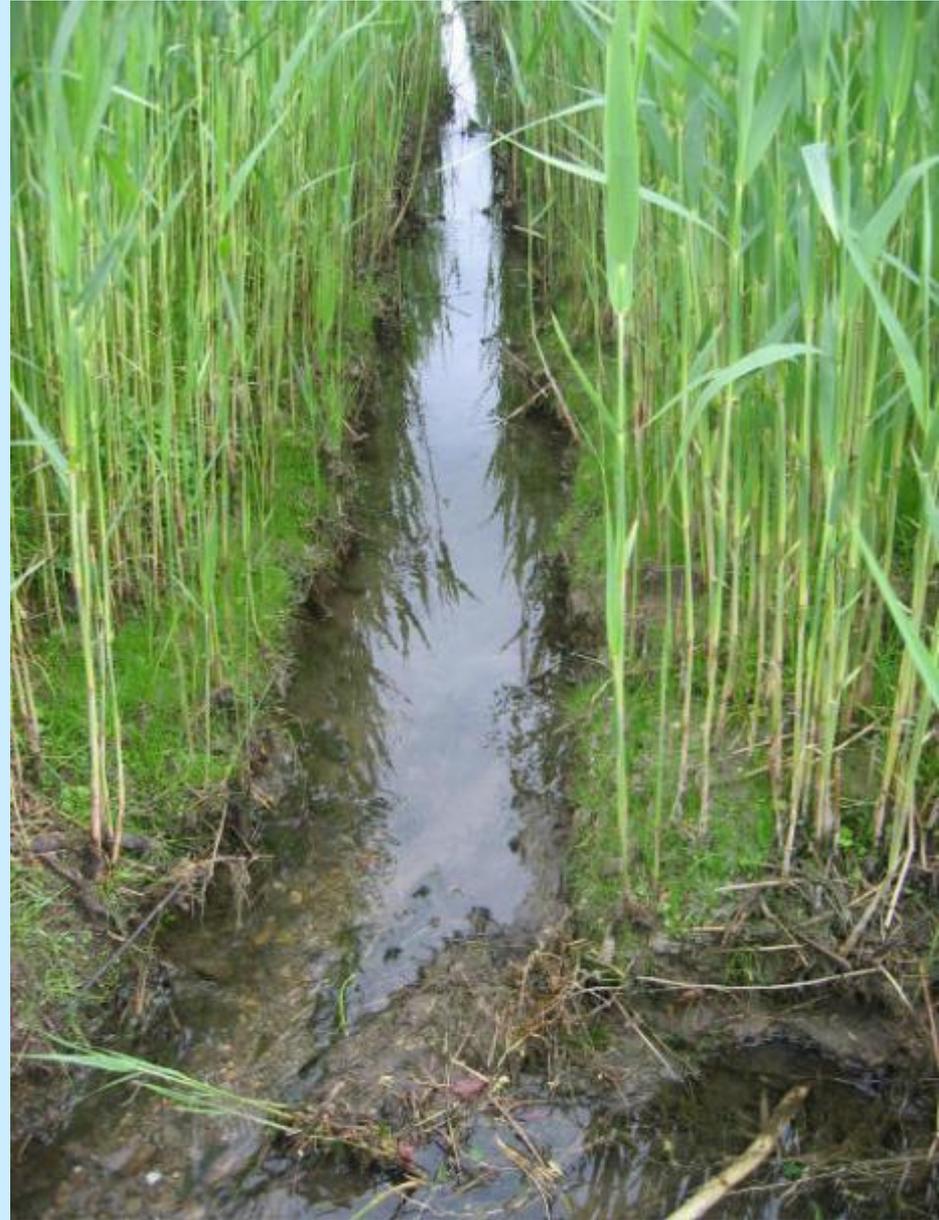
Bruchriede, Räumung mit dem Greifer im April 2009
Situation im Sommer danach

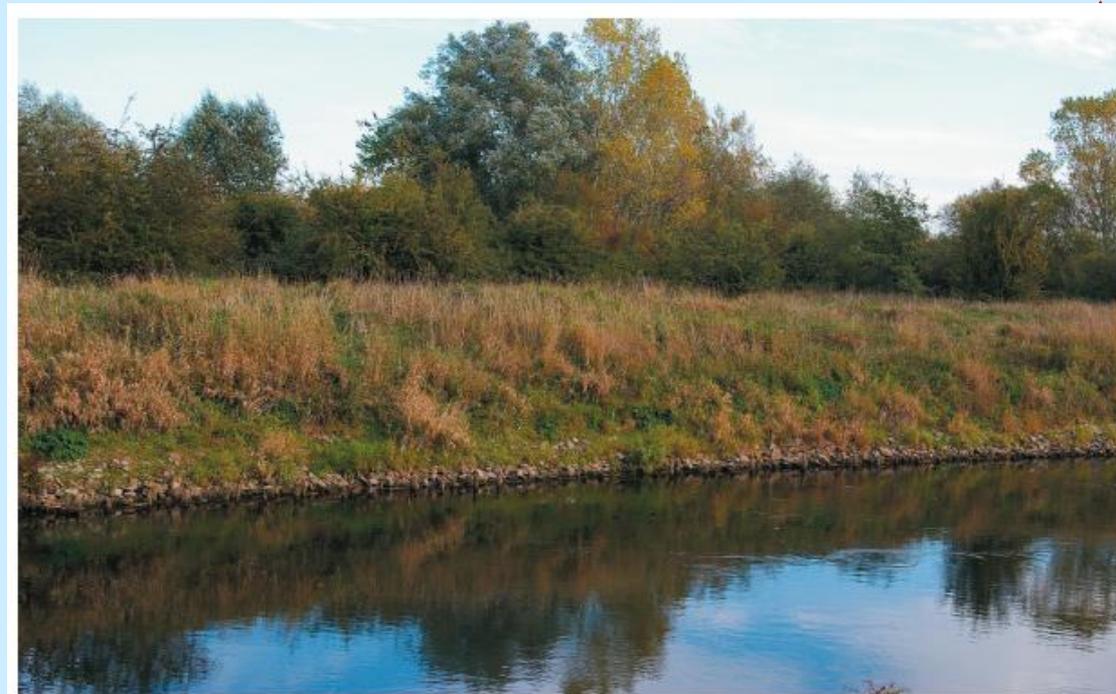
Böschungssicherung am
19.10.2006 (vorher)
vor dem Ausbau

Fotostandort 4 (Fluss-km 111,050)

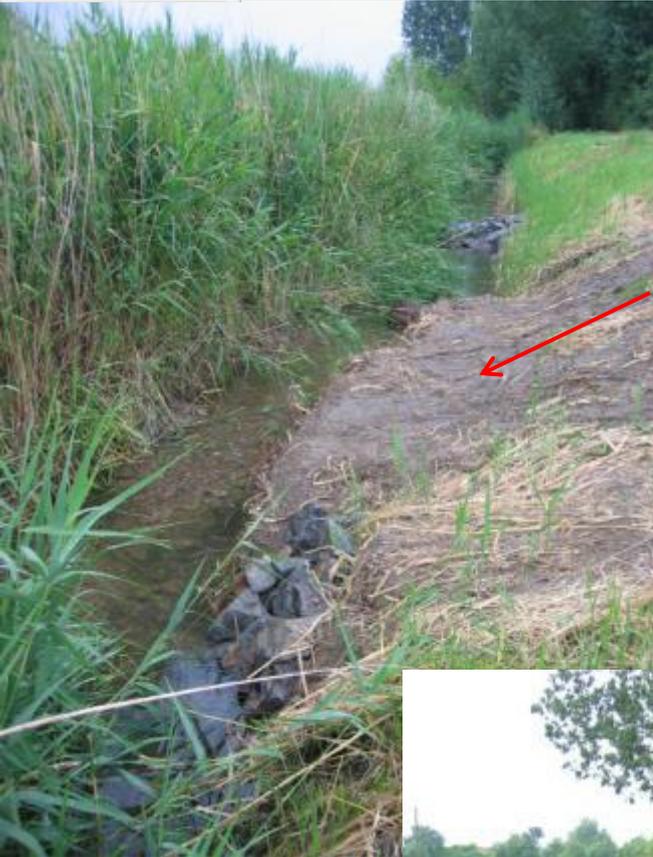
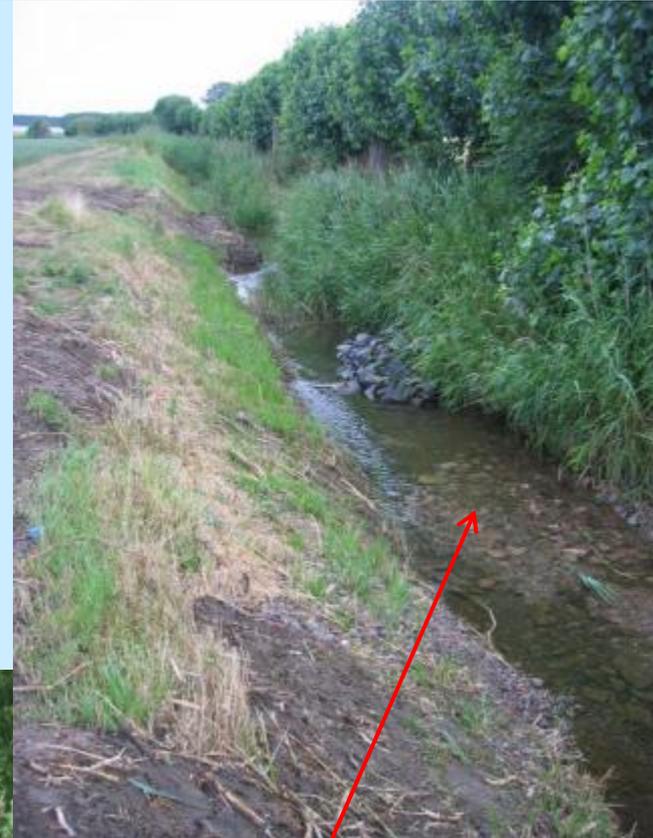
2.51 Anlage von Feuchtbermen
Feuchtberme über Strauchfaschine
ca. 6,0 m lang,
30 cm über NW, 10 cm über MW
mit Erdreich verfüllt
(20080627/IMG_0021)

Strauch-
faschine
vor dem
Einbau
(20080527/IMG_0012)

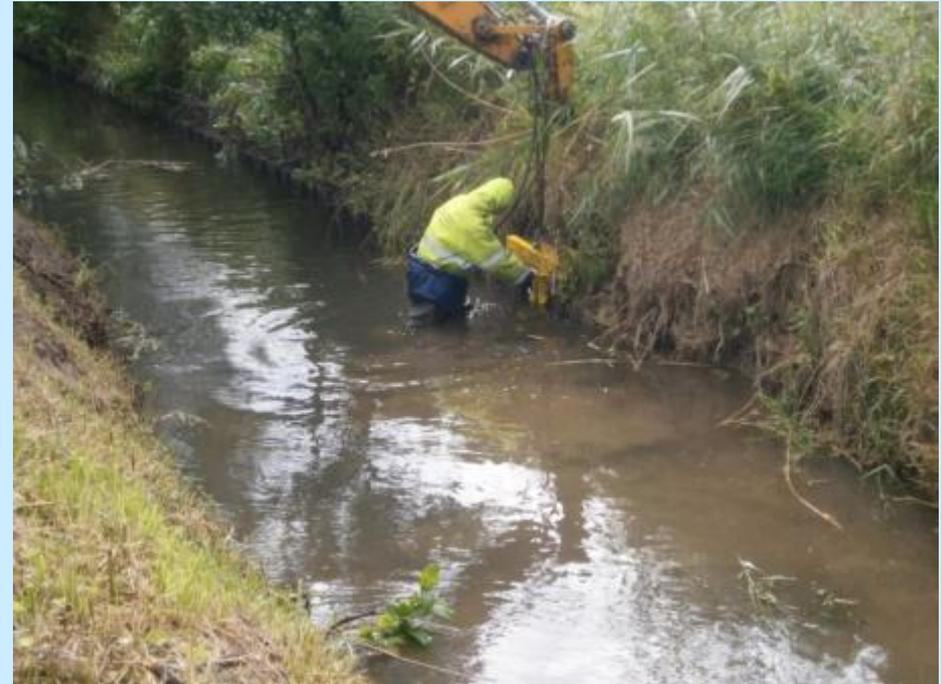
Ziehen der Pfähle und Bretter

Ihme, 2.0, 25.06.2012 (20120625/P6260028)

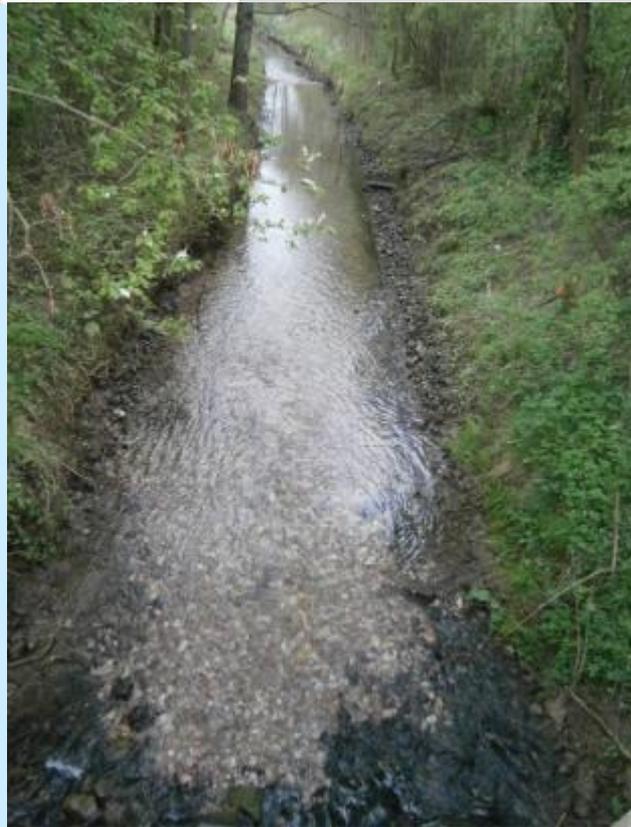
Vorher:
Bongossi-Kastenprofil
20140410/P4100024

Feuchtbermen und Sohlkies
Strömunglenker

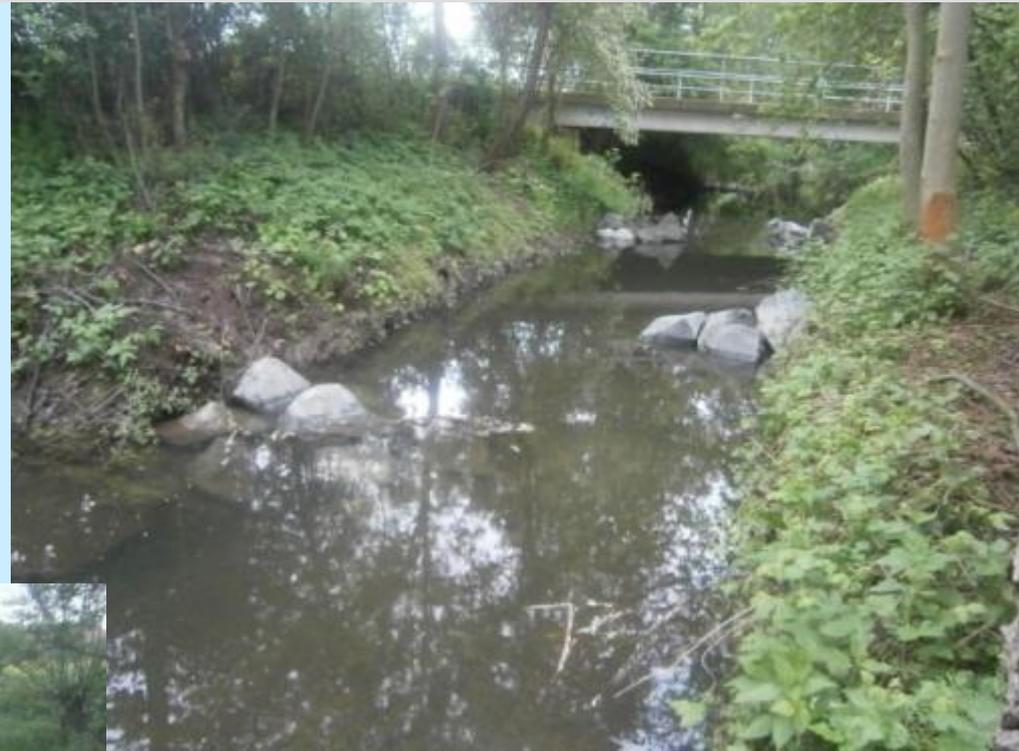
Störsteine und Sohlkies nach Ausbau der Ufersicherung

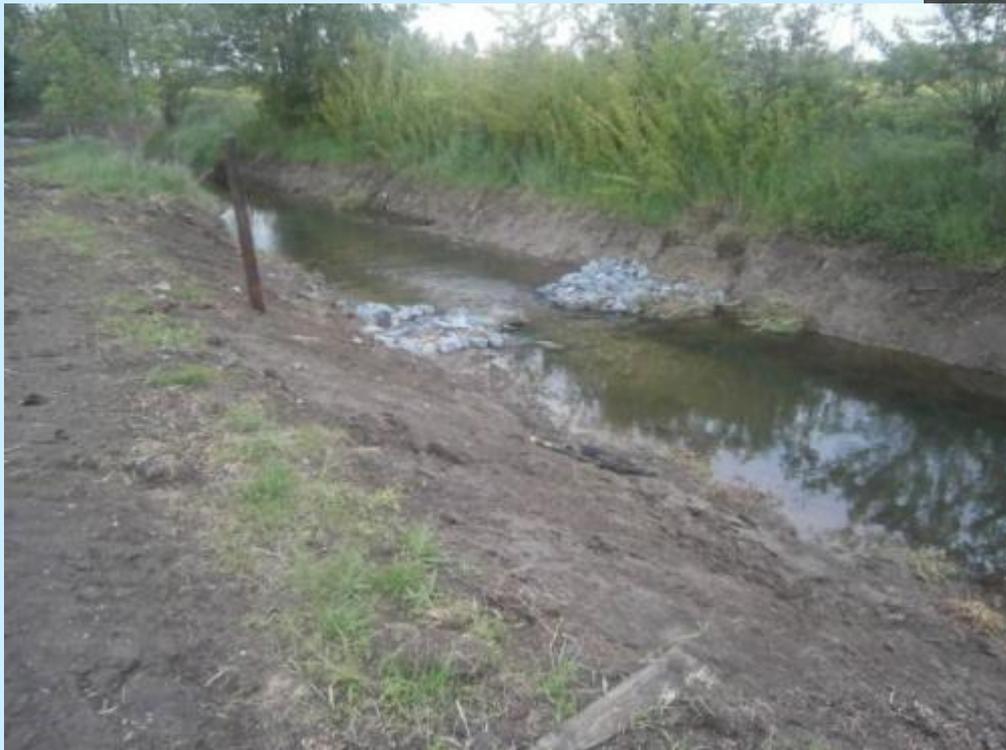
Mittelwasserflügelbuhnen, Sohlkies und Flachwasserzonen/Feuchtbermen

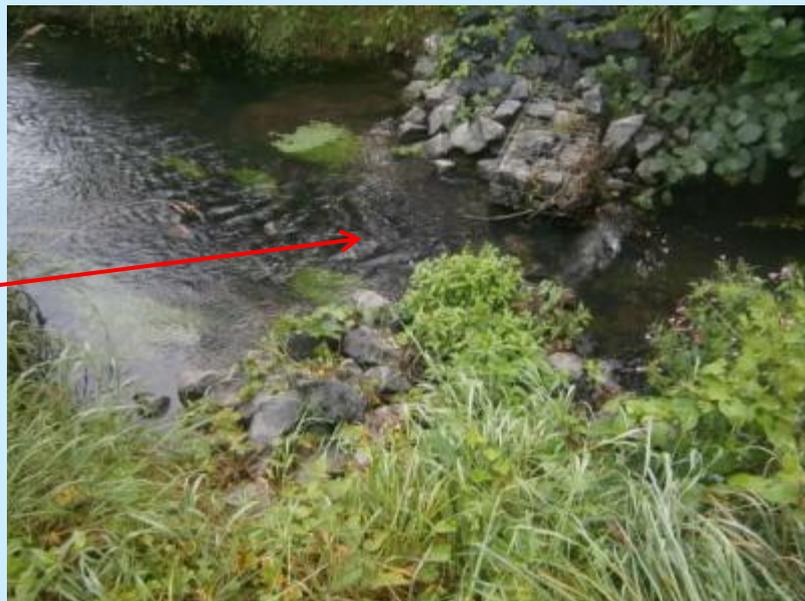
oberhalb und unterhalb
der Buhnen Wasserstern
auf Kies und Steinen

Strömungsverhältnisse
im Bereich der Buhnen
