10 Jahre WRRL

- **Beispiele aus reduzierter Unterhaltung
und Gewässerbaumaßnahmen
aus dem Einzugsgebiet der Leine**

Vortrag in Hankensbüttel (Otterzentrum) am 12.09.2014
„Gewässer- und Auenschutz im Konflikt zwischen Naturschutz und Nutzung“

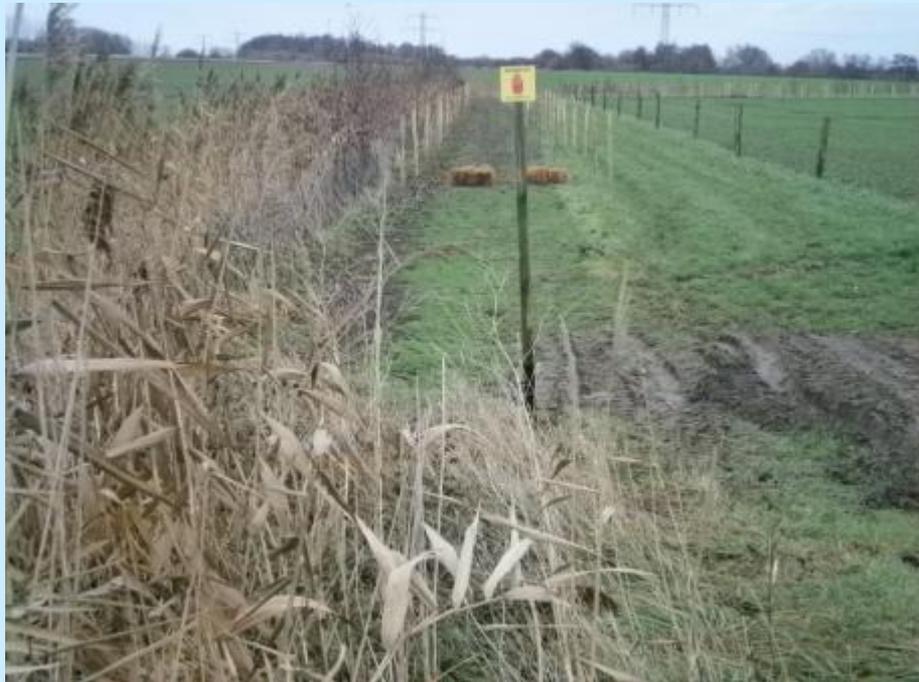
660 m³ HW-Stauraum
504 m² ökologische Feuchtberme

- 7. Maßnahmen zur Wiederherstellung eines gewässertypischen Abflussverhaltens
 - 7.3 Profilanpassung bei steigenden Hochwasserabflüssen
 - 7.3.1 Anlegen von Feuchtbermen durch Profilaufweitung
 - 7.3.2 Beseitigen von Uferreihen

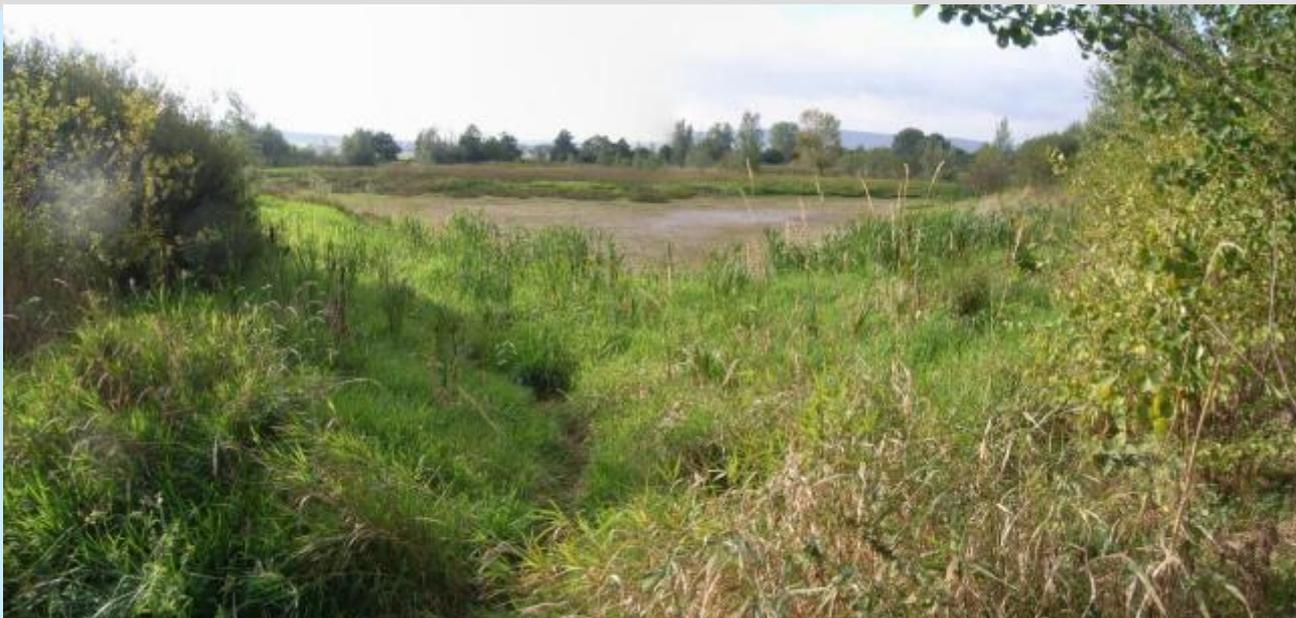
Standort 6
völlig
ausgetrocknet
22.09.2011

Max. Füllung etwa
bei HQ₁₀
26.01.2011

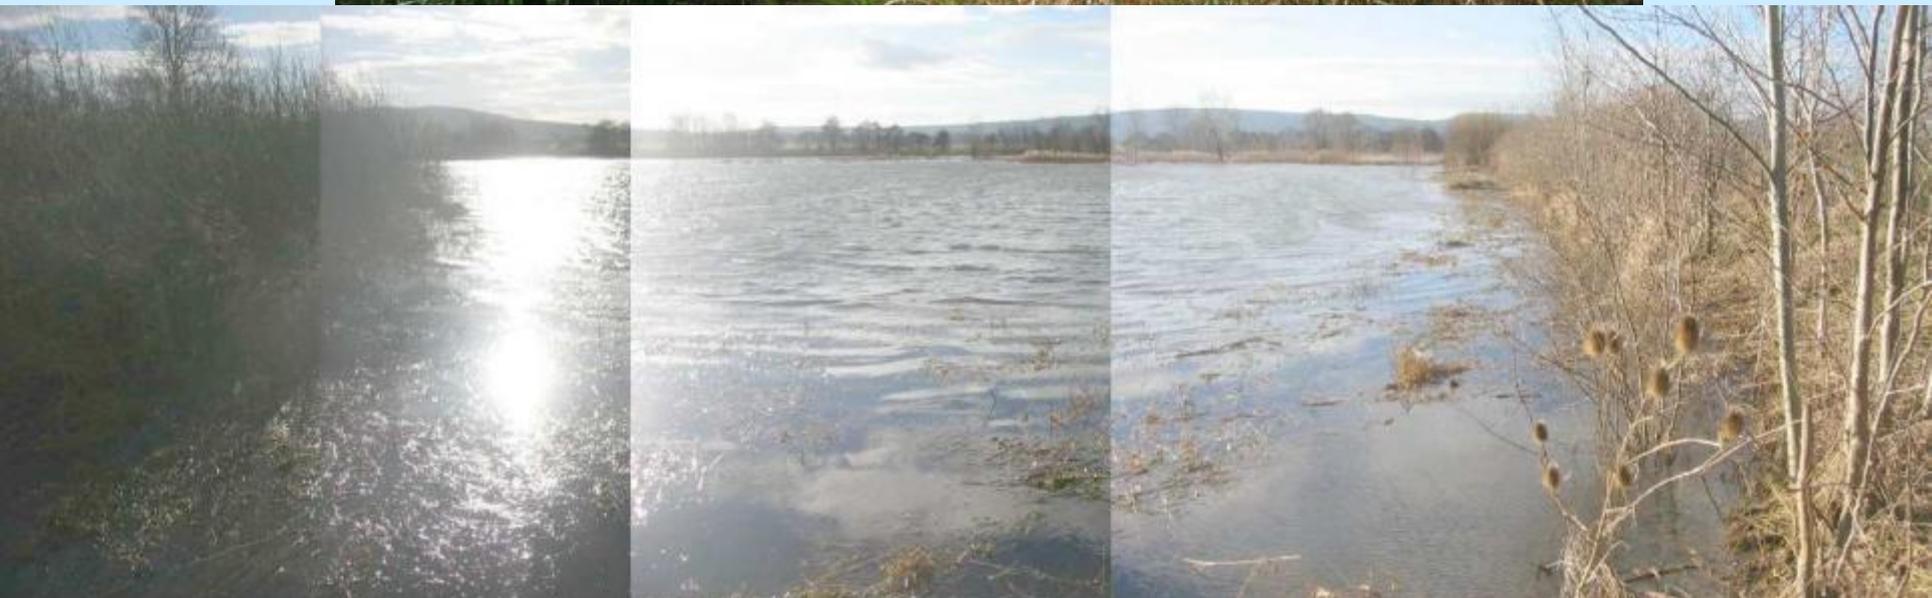
max. Füllung etwa bei HQ10
26.01.2011

Standort 10
völlig
ausgetrocknet
22.09.2011

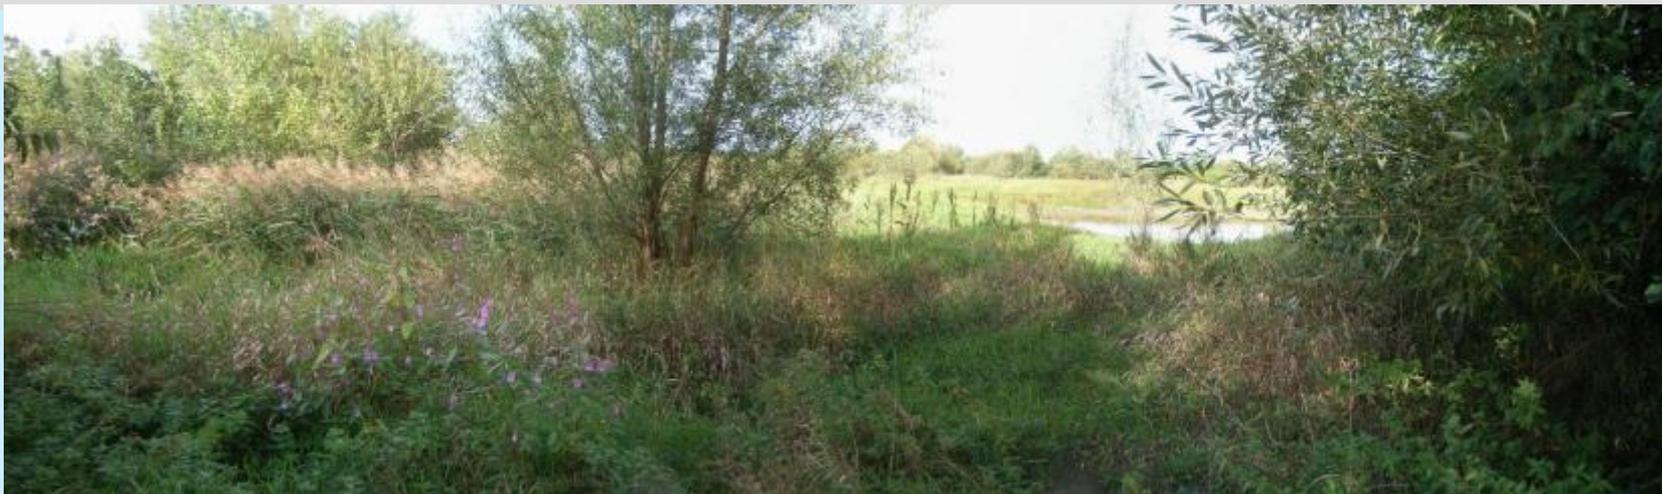
Auslaufbereich
in der Ihme
26.01.2011

Sommer
fast ausgetrocknet
22.09.2011

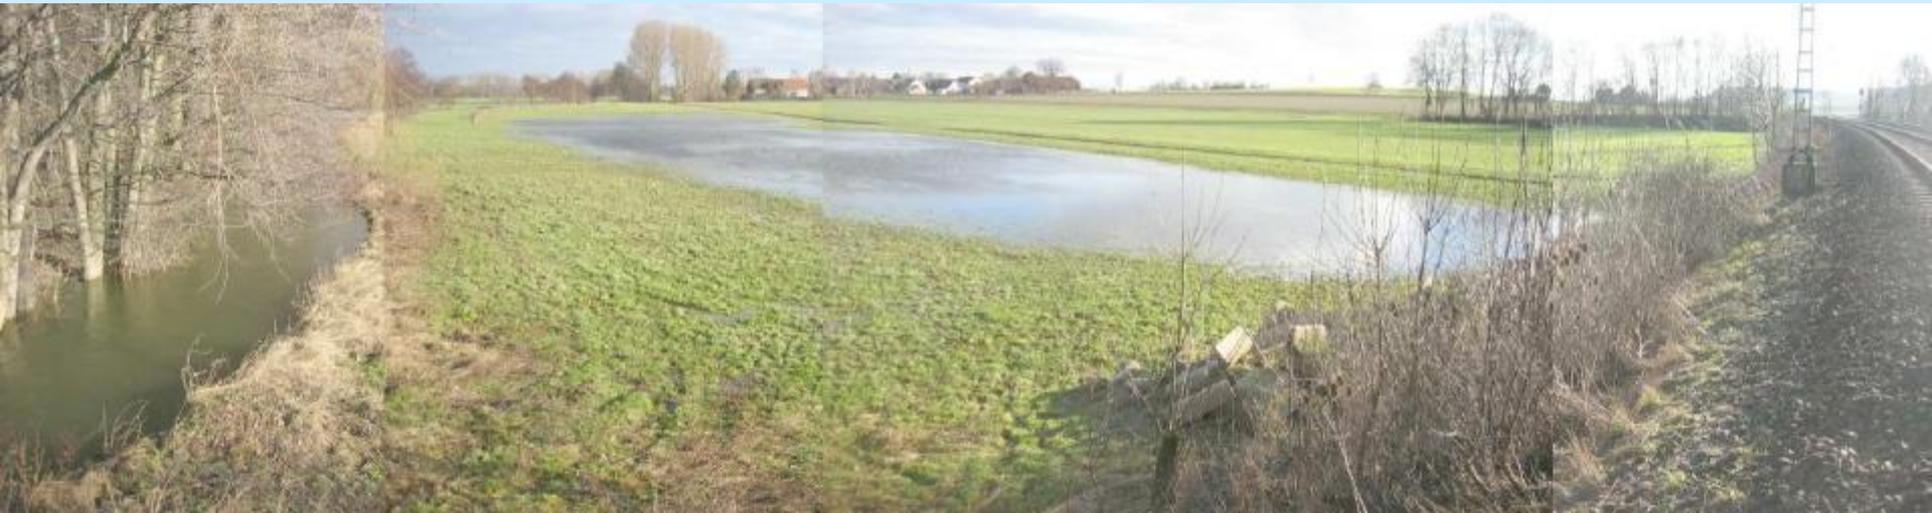
Standort 9
22.09.2011
Sommer

26.01.2011
Winter

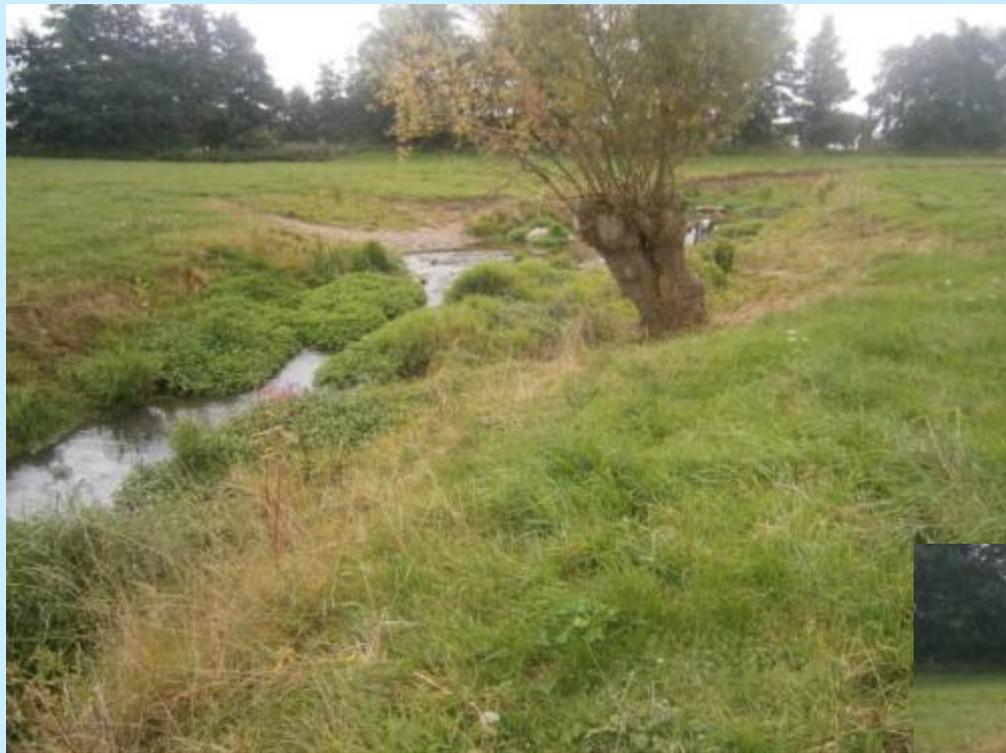
Flussaufweitung durch die Anlage einer Badestelle durch die Wasserbüffel

ansonsten wird der
Wasserlauf
durch die Hufe gestaltet
zu einem mäandrierenden
Lauf
