# Erfolgskontrolle Gewässerunterhaltung

Untersuchungen zur Wirkung einer  
schonenden Gewässerunterhaltung auf die  
Zusammensetzung und Vielfalt  
der Fließgewässervegetation und der Wirbellosenfauna

**Ergebnisse 2009-2013**

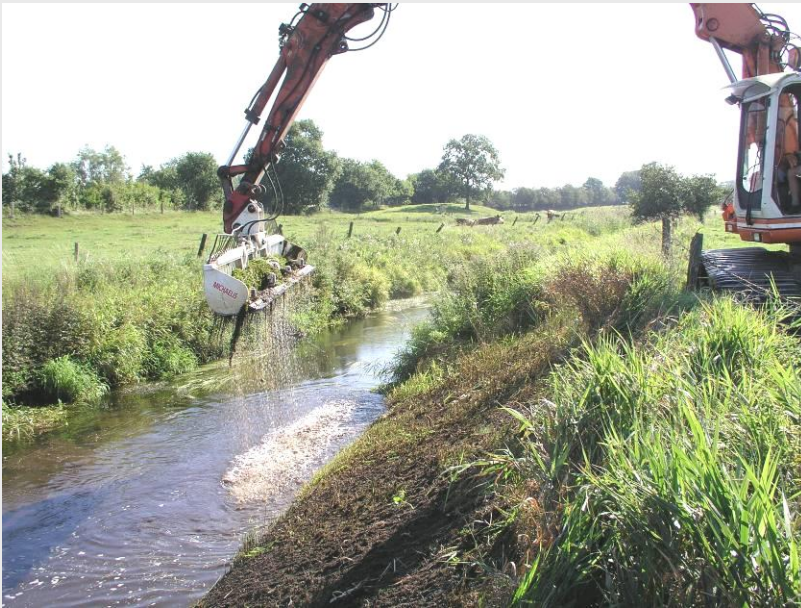
## Treene + Beste **bis 2009**

- 1-seitige Böschungsmahd jährlich im Wechsel
  - gesamte Sohle: Sohlmahd / Krauten
  - Bagger + Mähkorb (4 m)
  - 2 Arbeitsgänge nacheinander
- ☹ Entnahme von Substrat, Böschung sehr kurz gemäht

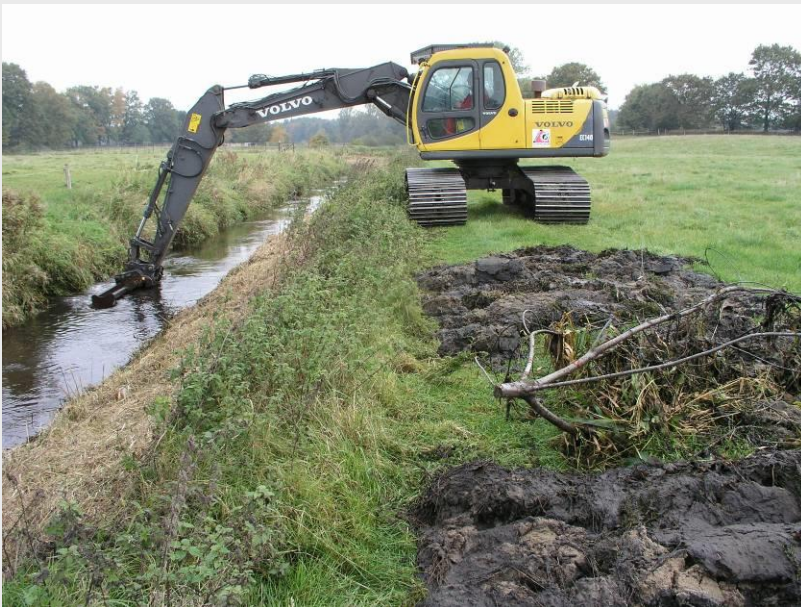
## Mühlenbarbeker Au **bis 2009**

- 1-seitige Böschungsmahd / schlegeln jährlich im Wechsel
  - gesamte Sohle: Räumung
  - Schlegler und Grabenschaufel (3 m)
- ☹ Schlegeln der Böschung und Entnahme von Substrat inkl. Steine, Kies, Totholz, Pflanzen, Tiere

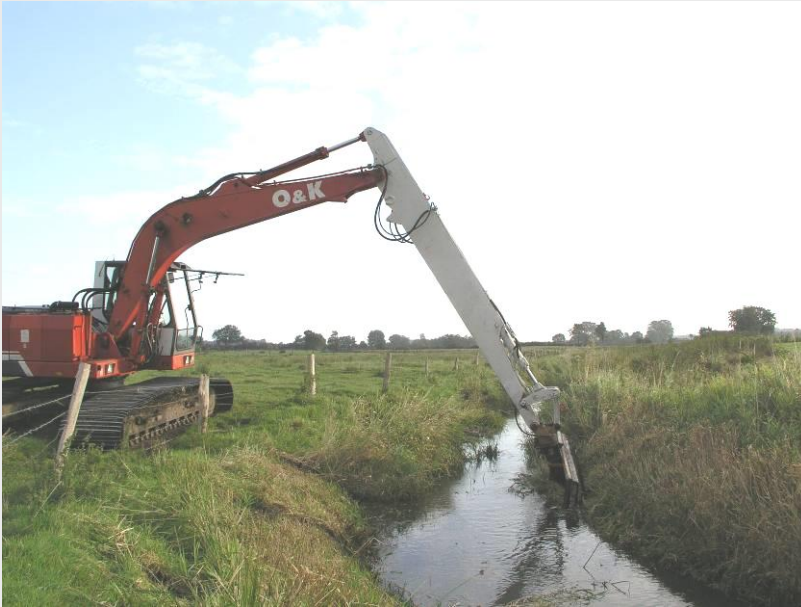
## Eider **bis 2009**

- beidseitige Böschungsmahd
- gesamte Sohle: Sohlmahd / Krauten
- Bagger + Mähkorb (4 m)
- gegenüberliegende Böschung, Sohle und Böschung auf der Arbeitsseite in einem Arbeitsgang
- ☹ Filtereffekt, daher Entnahme von Substrat und Tieren, Mähkorbgröße

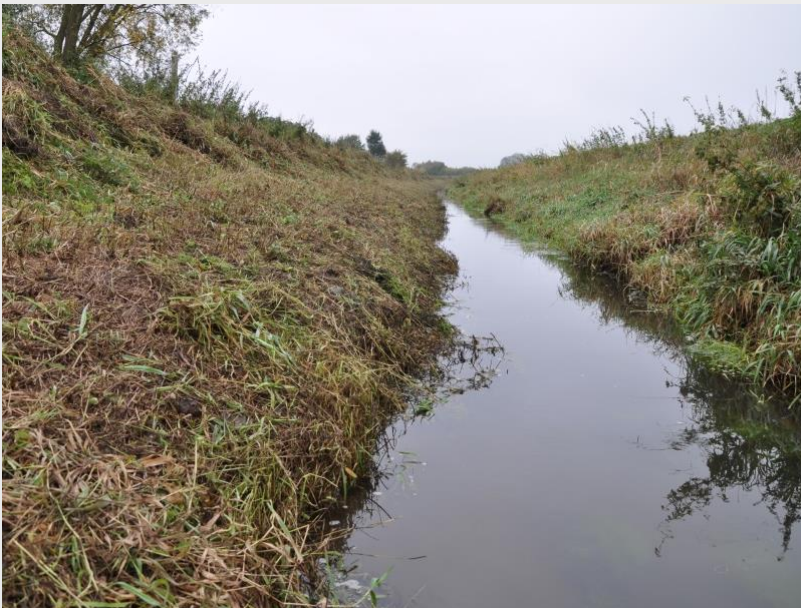
## Linau **bis 2009**

- einseitige Böschungs- und halbseitige Sohlmahd mit Front- und Seitenmäher sowie Handsensen
- ☹ Böschungsfuß hart gemäht, kein / kaum Überhang

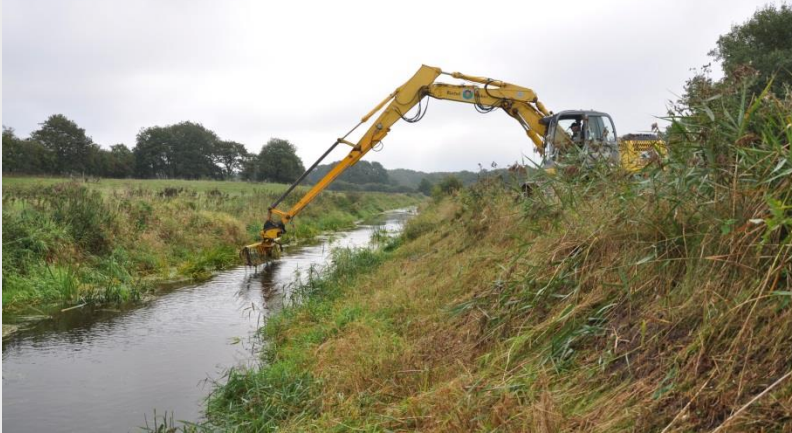
Treene

**Krauten der Sohle ab Mitte + schonen des Böschungfußes gegenüber der Arbeitsseite**

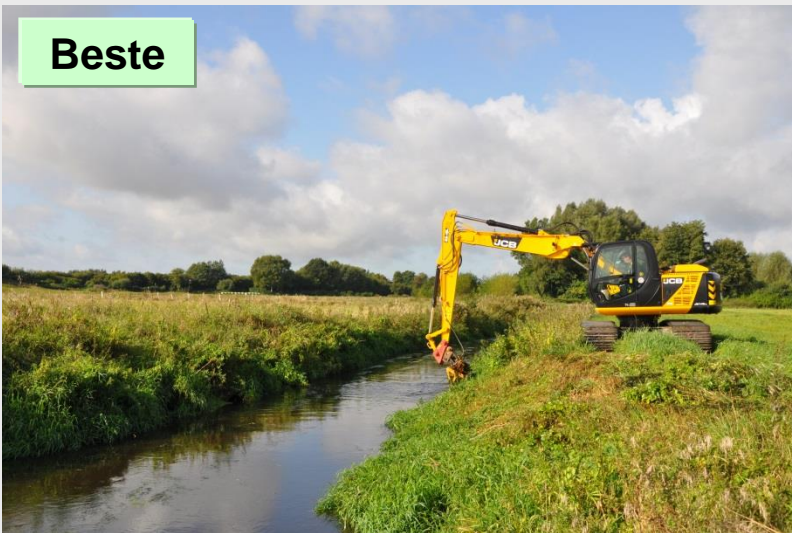
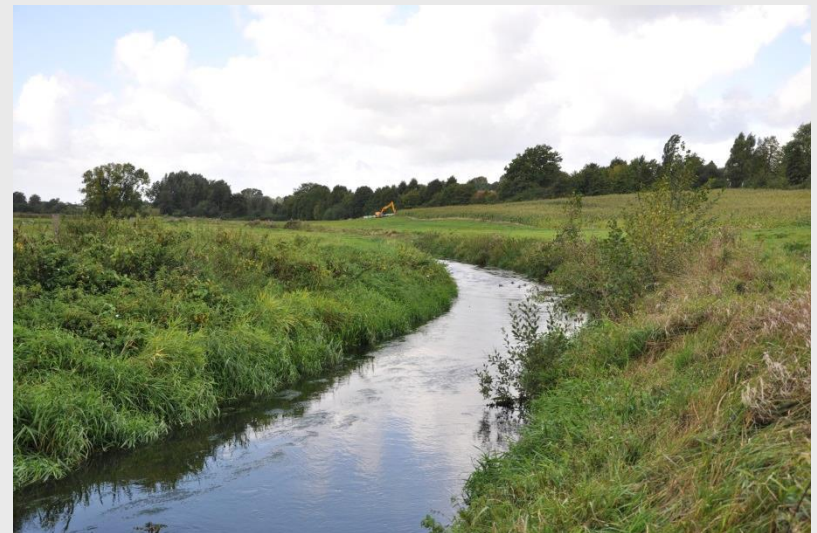
Beste

**Schonen des Böschungfußes auf der Arbeitsseite + Gehölzaufkommen**

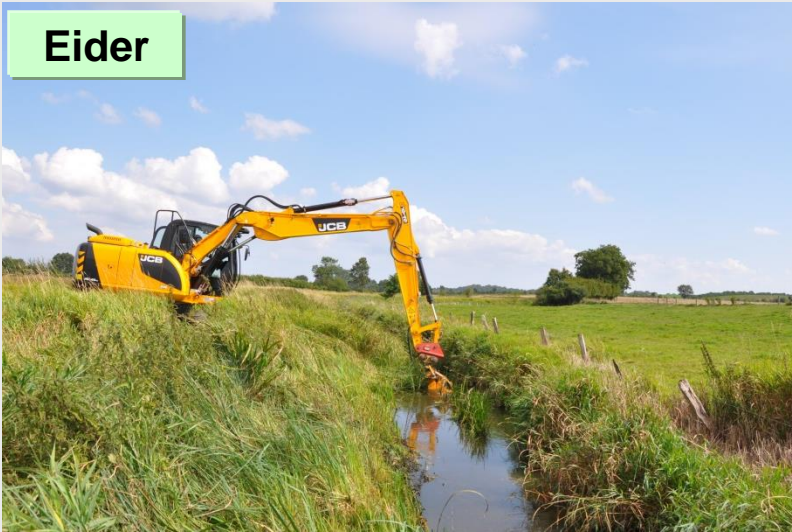
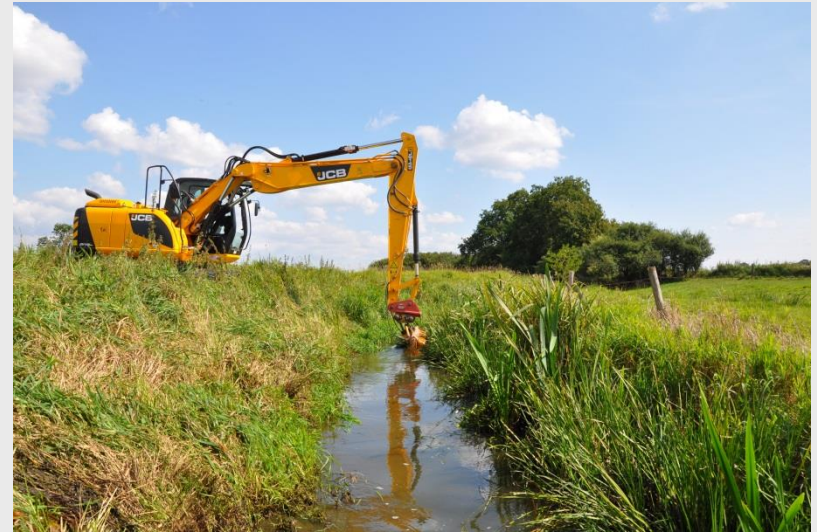
## Eider

**Aufkommende Vegetationsinseln schonen – Entwicklung von Längsbänken**

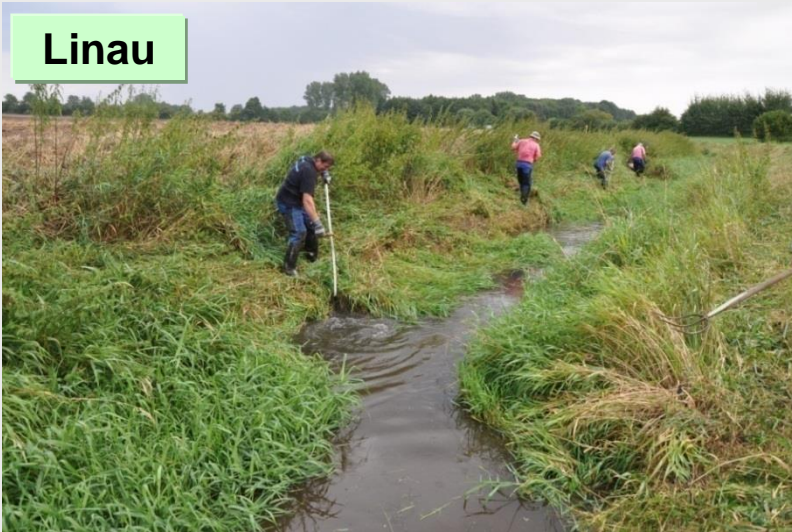
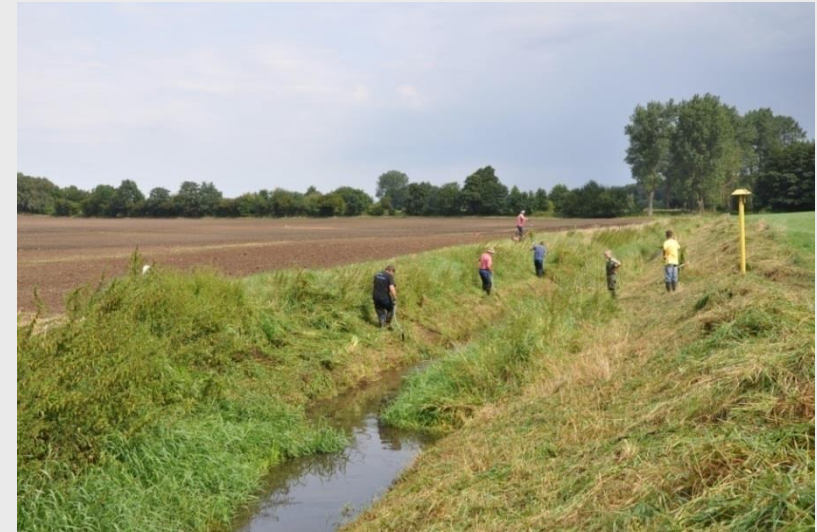
## Linau

**Mahd der oberen Böschung mit Front- und Seitenmähern sowie Mahd der unteren Böschung und Krauten der Sohle mit Handsensen...**

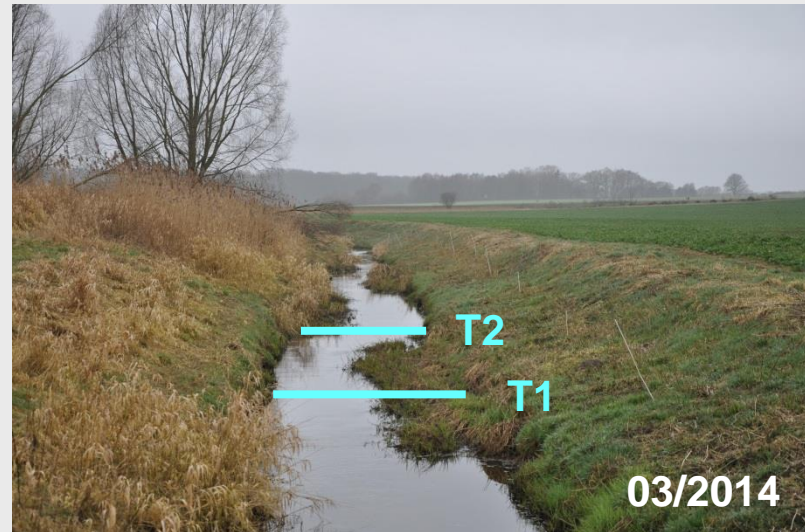
**ab 2010:**

wechselseitige GU

- Entstehung von schwimmenden Röhrichtmatten
- Festigung der Matten durch Sedimentation
- Einengung des Gewässerlaufs
- Erhöhung der Strömungsdiversität
- Erhöhung der Tiefenvarianz
- Substratsortierung

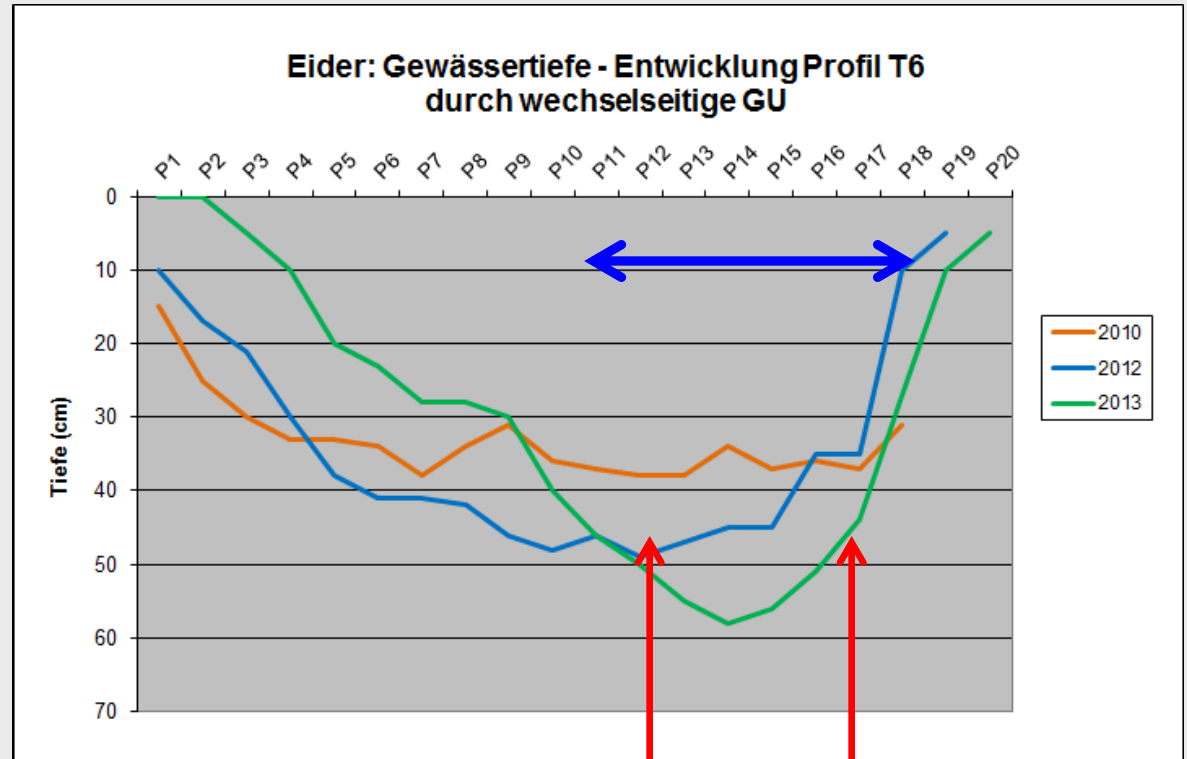
## Bsp. Eider – T6

wechselseitige GU  
hier: rechte Seite

Zusammenhang und  
Entwicklung von  
Wasserpflanzen,  
Substratsortierung  
und Tiefenvarianz

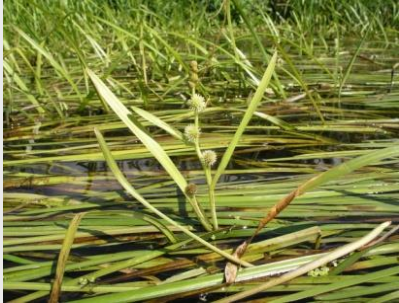
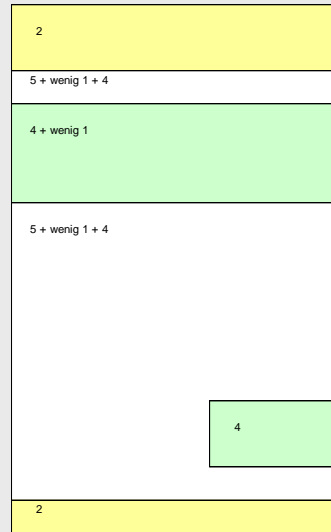
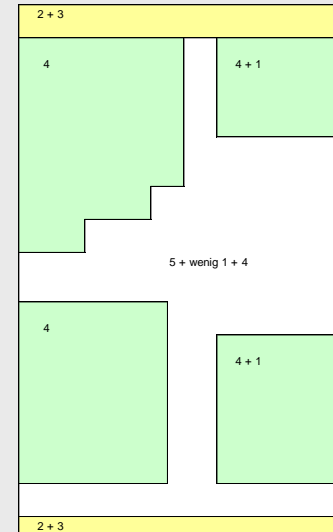
2010

# Wasserpflanzen: Dauerflächen – Bsp. Treene

- Rohrglanzgras / Schilf
- Wasserpest
- Wasserstern
- Igelkolben
- Wasserhahnenfuß

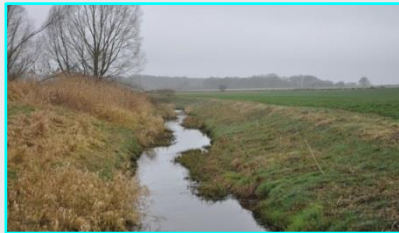
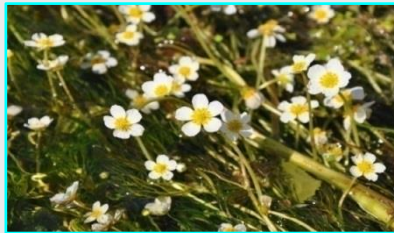
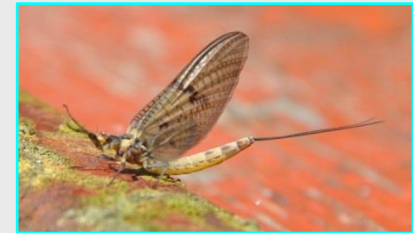
# Gesamtschau: Struktur, MP und MZB

Die kleinen kiesgeprägten Gewässer reagieren schneller mit strukturellen Verbesserungen auf sGU als die größeren sandgeprägten Gewässer.

Dennoch sind an allen Gewässern Verbesserungen der MP- und/oder MZB-Besiedlung zu verzeichnen.

Trotz signifikanter Strukturverbesserungen können sich MP und MZB jedoch nur weiter regenerieren, wenn Wasserqualität u/o Wiederbesiedlungspotenzial auch „stimmen“ => Handlungsbedarf bei Eider und Linau...
